ØSTENSENS VEI 11A

Adresse: Øststens vei 11A, 1619
FREDRIKSTAD

Rapportdato: 22.04.2026

Tilstandsrapport

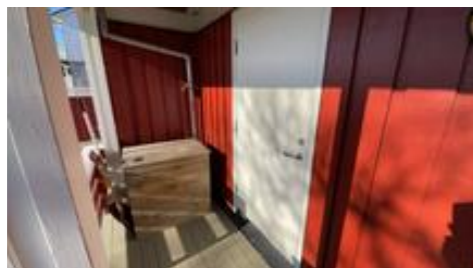
TO 2 Balkongdør stue

I bolig med gamle dører kan opp mot 40 prosent av varmen forsvinne ut gjennom dørene. Varmetapet kan ofte halveres ved å bytte ut de gamle dørene med moderne dører.

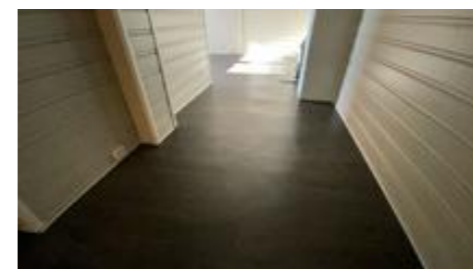
Gulvene hr ujevnheter.

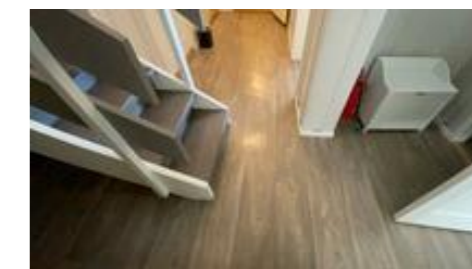
Gulvene har ujevnheter.

- Det er målt høydeforskjell på mellom 15-30 mm gjennom hele rommet. Tilstandsgrad 2 gis med bakgrunn i standardens krav til godkjente måleavvik.
- Målt høydeforskjell på mellom 10 - 20 mm innenfor en lengde på 2 meter. Tilstandsgrad 2 gis med bakgrunn i standardens krav til godkjente måleavvik.

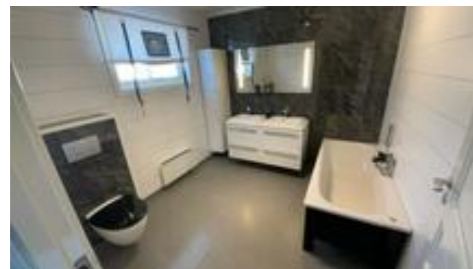
1. ETASJE > BAD

- Det er påvist avvik i fallforhold til sluk i forhold til krav i forskrift på byggetidspunktet.

- Til tross for avviket i fall/høydeforskjell til sluk, vil gulvet fortsatt kunne lede vann mot sluket, men med redusert effektivitet. Dette kan potensielt øke risikoen for vannansamling i enkelte områder av badet.

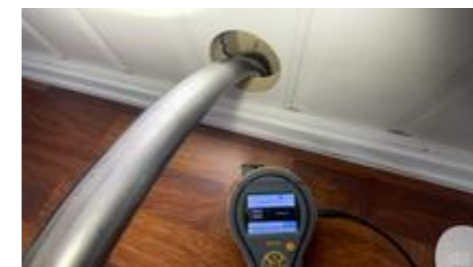
UNDERETASJE > VASKEROM

- Manglende oppgradering av våtrommet medfører høy risiko for at konstruksjonene ikke vil tåle vanlig bruk av vann eller lekkasjer. Dette kan føre til fuktskader på tilstøtende konstruksjoner.

Våtrommet har vært i daglig bruk, men er av eldre dato, fra byggeår. Våtrommet må følgelig påregnes fullt oppgradert i tiden som kommer.

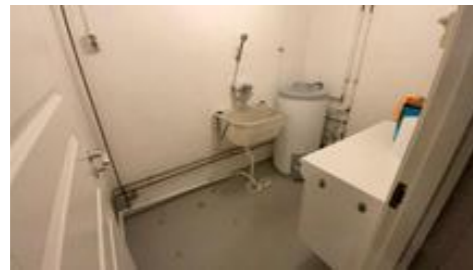
Malingsavflassing på gulv.

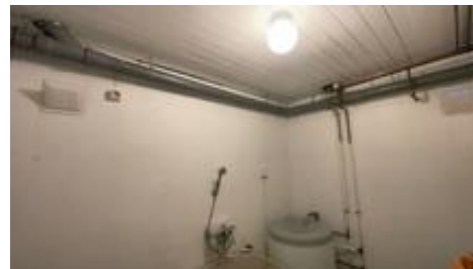
Mye synlig røropplegg.

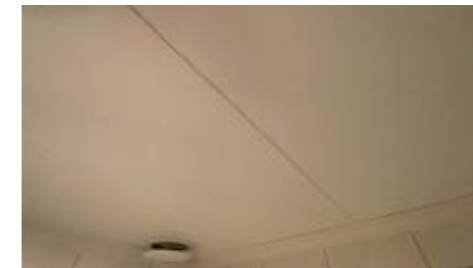
Litt oppsprukket i malingskjøt mellom himlingsplatene.

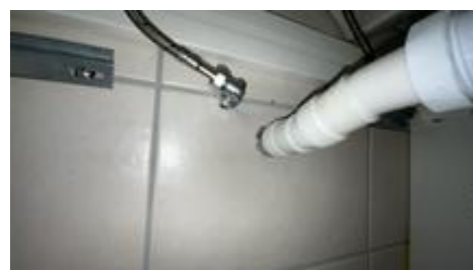
UNDERETASJE > BAD

Dårlig ventilasjon kan gi fukt, mugg, dårlig innelima, samt skade bygningen over tid.

- Elektrisk avtrekksvifte bør monteres for å lukke avviket.

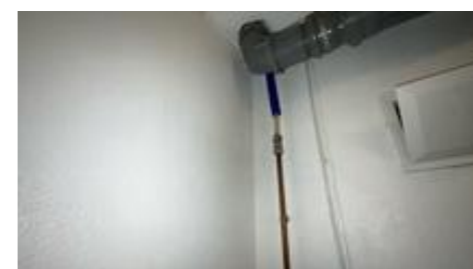
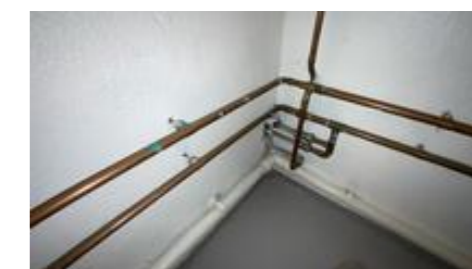
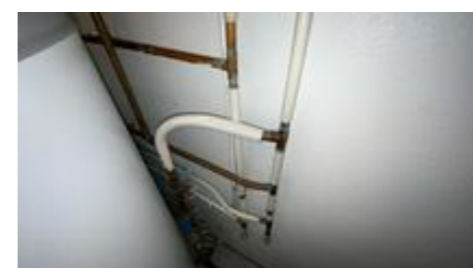
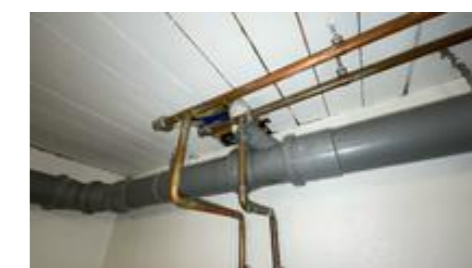
TO 2 Avløpsrør

Eldre avløpsrør har økt sannsynlighet for svekkelser og skader. Dette kan medføre lekkasjer eller rørbrudd, med risiko for fuktskader på omkringliggende konstruksjoner og behov for kostnadskrevenende utbedringer. Det må kunne forventes behov for normalt periodisk vedlikehold og oppgraderinger, med hensyn til utstyrets alder og normale forventede levetid/brukstid.

- Det er ikke behov for utbedringstiltak siden anlegget fungerer i dag, men ut ifra alder kan skader plutselig oppstå på eldre anlegg.

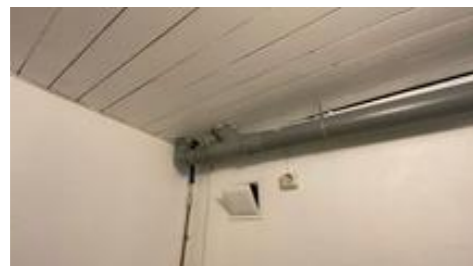
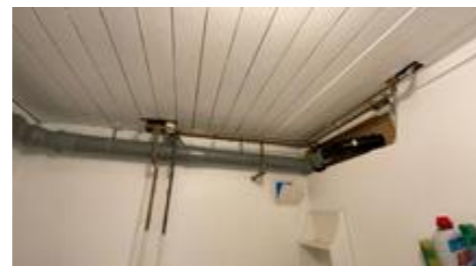
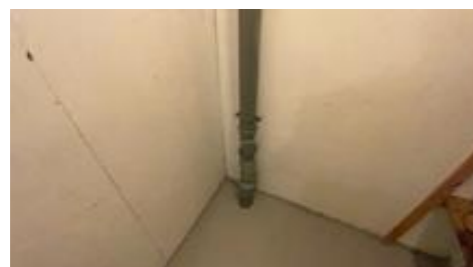
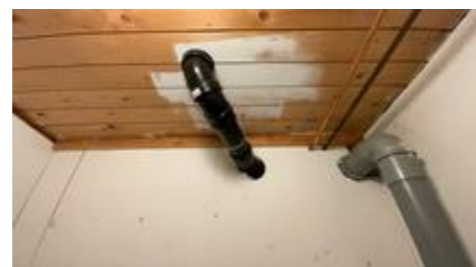
TO 2 Ventilasjon

- Det er påvist mangelfull ventilasjon på ett eller flere rom i boligen.

Utilstrekkelig ventilasjon og manglende overstrømning kan føre til dårligere luftkvalitet, høyere fuktbelastning og risiko for kondens- eller muggproblematikk over tid.

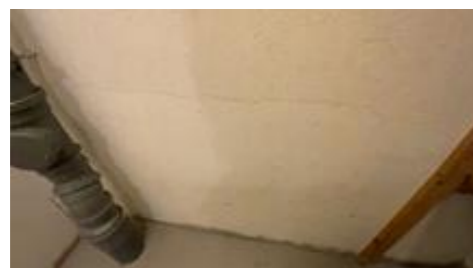
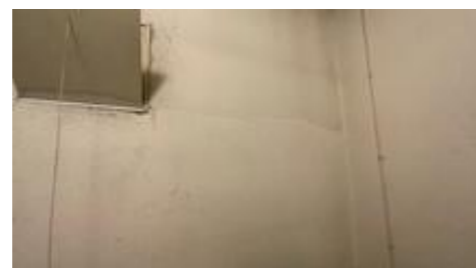
1 TO 2 Forstøtningsmurer

- Det er påvist mindre sprekker og/eller skjevheter i muren.

Dersom skaden ikke utbedres vil skaden fortsette å utvikle seg.

- Påviste skader må utbedres.

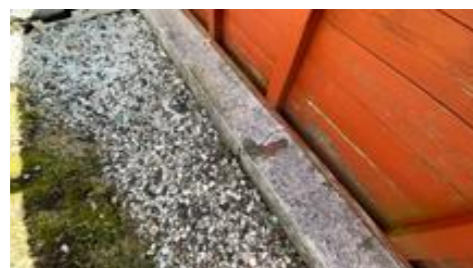
1 TO 3 Terrengforhold

- Det er avvik:

Manglende fall fra grunnmuren øker risikoen for fuktinntrenging og belastning på dreneringssystemet, samt risiko for skader på konstruksjonen over tid. Det anbefales å foreta terrengjusteringer slik at det etableres tilfredsstillende fall (1:50) minimum 3 meter ut fra grunnmur i samsvar med SINTEF Byggforsk sine anbefalinger.

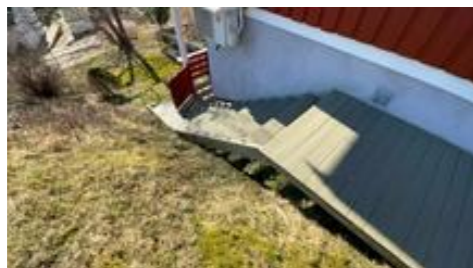
Manglende rekkverk.

- Rekkverk må monteres på balkong eller terrasse for å lukke avviket.
- Rekkverk for utvendige trapper må monteres for å lukke avviket.
- Det bør gjennomføres radonmålinger.
- Rekkverkshøyde på balkong eller terrasse må endres for å tilfredsstille krav på byggemeldingstidspunktet.
- Rekkverk/annen sikring på forstøtningsmur må settes opp/utbedres.
- Det er ikke krav om utbedring av rekkverkshøyder på innvendige trapper opp til dagens krav.
