## Enebolig med fri og fin utsikt

RINGSTADVEGEN 41

Befaringsdato: 07.07.2026 Rapportdato: 03.08.2026 Oppdragsnr.: 20300-1488 Eiendomsverdi ref nr: RZ7628

Autorisert foretak: Artikon AS Sertifisert Takstingeniør: Steffen Terkelsen

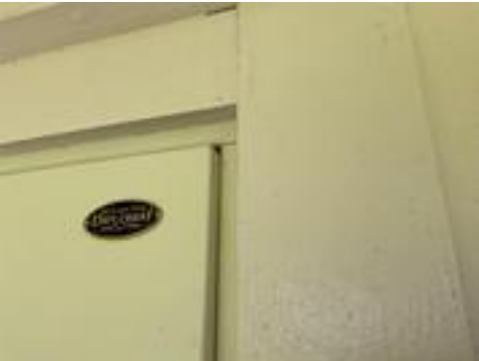
Ytterdør subber litt mot karm.

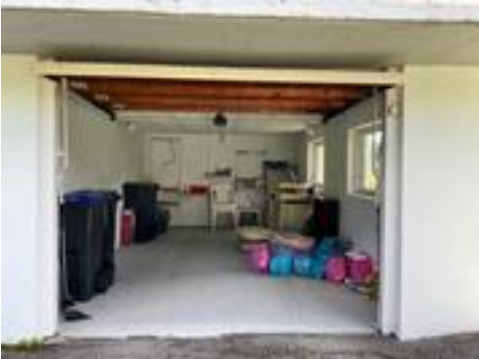
Eksponert isolasjon i himling/ tak

- Det må gjøres tiltak for å tildekke den eksponerte brannfarlige isolasjonen i himlingen. Manglende tildekking medfører økt risiko for at isolasjonen kan antennes ved brann, noe som kan føre til rask brannspredning og fare for liv og helse.

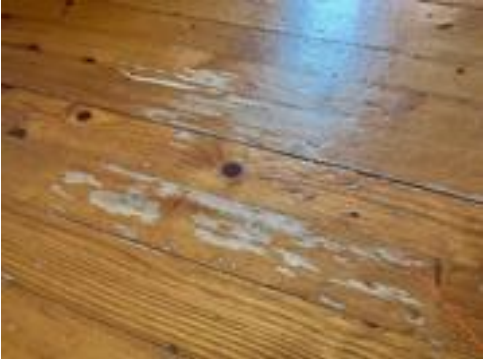
Eksempel på slitte overflater
