Innholdsrik enebolig

GOSENKROKEN 13

Adresse: Gosenkroken 13, 4041
HAFRSFJORD

Gnr./Bnr.: Gnr. 24, bnr. 600, i Stavanger
kommune

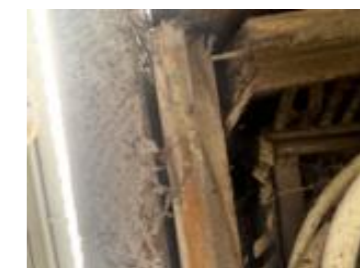
Bildet viser åpninger i musesperren.

Uttetheter i musesperren kan føre til at smågnagere trenger seg inn i boligen, Det anbefales å kontrollere boligens musesperre og utbedre der det er uttetheter i musesperren for å hindre videre inntrengning og sikre boligen mot smågnagere.

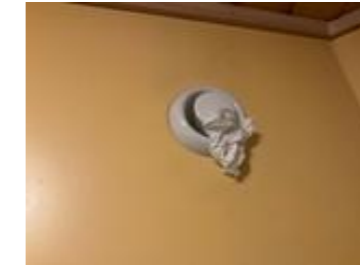
Bildet viser funksjonstest av avtrekk.

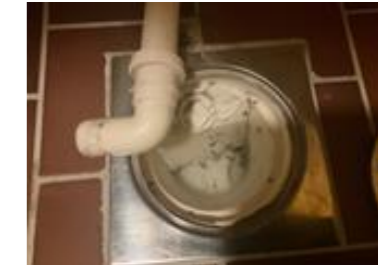
Oversiktsbilde av sluk.

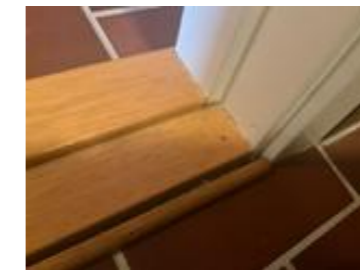
Overflater Gulv:
Det er påvist at høydeforskjell fra topp slukrist til gulv/synlig topp membran ved dørterskel er mindre enn 25 mm.
Det er påvist avvik i fallforhold til sluk i forhold til krav i forskrift på byggetidspunktet.

Bildet viser manglende membranoppbrett ved dørterskel.

Vaskerommet er i daglig bruk, men har passert forventet levetid. På grunn av manglende forskriftskrav på byggetidspunktet og registrerte avvik, må det påregnes at våtrommet må oppgraderes for å tåle normal bruk i henhold til dagens standard.

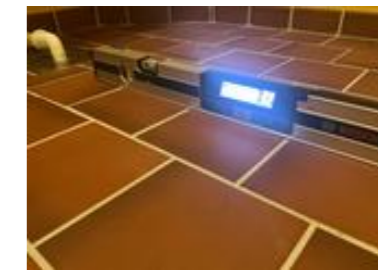
Bildet viser fallforholdet på gulv som er målt til 7 mm/m.

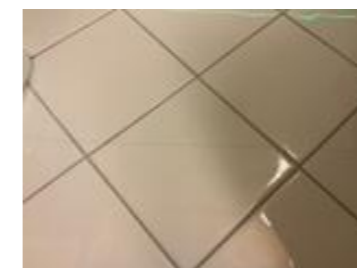
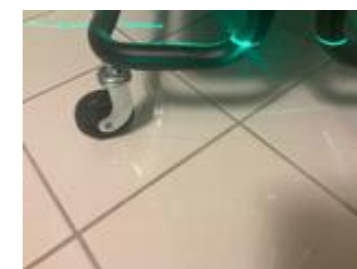
Det er flere sprukne fliser.
Det er bom i enkelte fliser
Dusjkant er 38 mm høyere enn dørterskel.
Det er påvist avvik i fallforhold til sluk i forhold til krav i forskrift på byggetidspunktet.

Bildet viser sprukne fliser.

Badet er i daglig bruk, men har passert forventet levetid. På grunn av manglende forskriftskrav på byggetidspunktet og registrerte avvik, må det påregnes at våtrommet må oppgraderes for å tåle normal bruk i henhold til dagens standard.

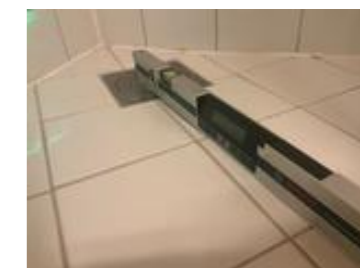
Bildet viser fallforholdet på gulv i dusj som er målt til 7 mm/m.

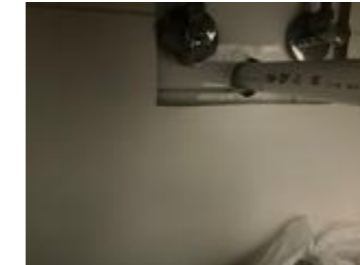
Overflater vegger og himling:
Tettingen rundt avløpsrøret som går gjennom veggen under vask er mangelfull.

Bildet viser manglende tetting rundt rørgjennomføring under vask.

Badet er i daglig bruk, men har passert forventet levetid. På grunn av manglende forskriftskrav på byggetidspunktet og registrerte avvik, må det påregnes at våtrommet må oppgraderes for å tåle normal bruk i henhold til dagens standard.

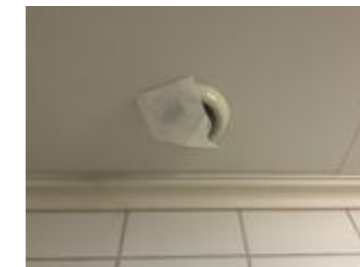
Bildet viser funksjonstest av avtrekk.

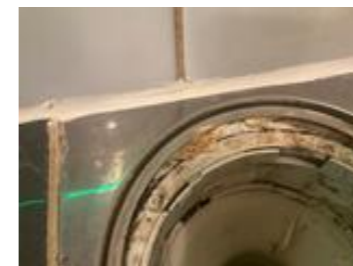
Bildet viser tettesjikt som er avsluttet over slukens klemring.

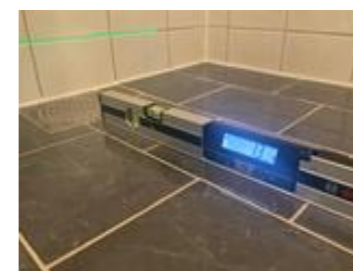
Overflater Gulv:
Det er påvist avvik i fallforhold til sluk i forhold til krav i forskrift på byggetidspunktet.
Dusjkant er 10 mm høyere en dørterskel.
Det er bom (hul rom under) i flere fliser.
Enkelte fliser ved dør har løsnet fra underlaget.
Det er kalkutslag i enkelte flisefuger i dusj.

Bildet viser fallforholdet på gulv i dusj som er målt til 13 mm/m.

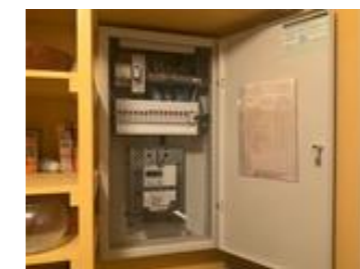
Oversiktspåse av sikringskapet.

Undertegnede har ikke utdanning innenfor feltet, og mangler også korrekt utstyr og kompetanse til å vurdere det elektriske skikkelig. Det anbefales derfor en eltakst.

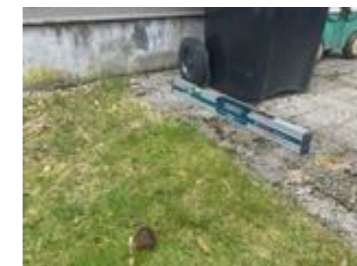
Bildet viser måling av fallforholdet på terrenget som er målt til 2 mm/m

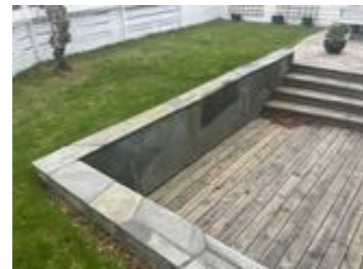
Bildet viser manglende rekkverk for mur ved terrasse.

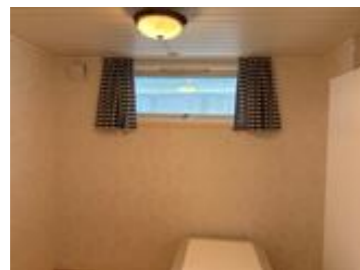
For at vinduet skal tilfredsstillende krav til rømming, må summen av vinduets frie høyde og bredde være minimum 1,5 meter. Bredden kan ikke være mindre enn 0,5 meter, og høyden kan ikke være mindre enn 0,6 meter. Underkant av vinduet skal ikke være høyere enn 1,0 meter over gulvet, med mindre det er etablert fastmontert trinn eller lignende.

Bildet viser vindu som ikke er godkjent som rømningsvei.
