## Klassisk halvpart av tomannsbolig

FAGERVOLLVEGEN 11

# Tilstandsrapport

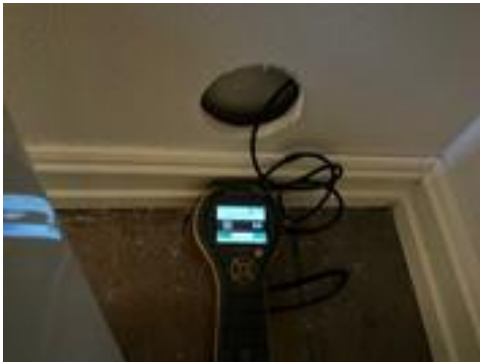
Fuktmåling. Ikke observert forøyede fuktverdier.
