# Tilstandsrapport

Sørby Allé 8 A, 3178 VÅLE  
 TØNSBERG kommune  
 gnr. 354, bnr. 35, snr. 1

Befaringsdato: 04.02.2026    Rapportdato: 06.02.2026    Oppdragsnr.: 20312-1699    Referansennummer: DL1796

Autorisert foretak: G Takst AS    Sertifisert Takstingeniør: Geir Gunnerud    Vår ref: Geir Gunnerud

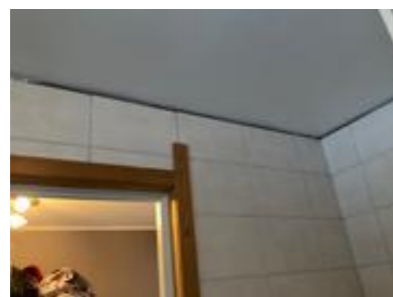
Utett mot tak

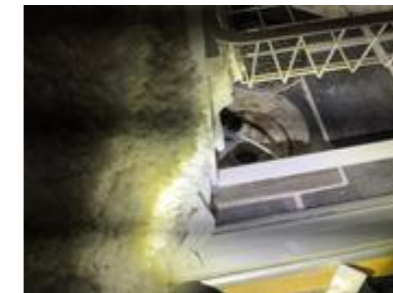
Det bør fremskaffes dokumentasjon på utført membran på vegger og gulv.

Konsekvensen av manglende dokumentasjon og ukjent utførelse er økt risiko for at membranen kan være mangelfull eller feilaktig utført, noe som kan føre til fuktskader i omkringliggende konstruksjoner.
