# Tilstandsrapport

Enebolig

Liang 7 A, 4018 STAVANGER

Rapportdato: 19.04.2026

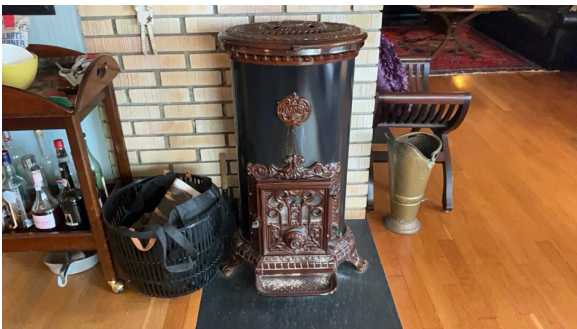
Misfarging på murflaten under feieluken kan indikere tidligere fuktpåvirkning, og det anbefales å undersøke årsaken nærmere for å unngå fremtidige fuktskader eller forringelse av konstruksjonen.

Kullfyr ovn.

Det bør monteres ildfast plate under sotluke/feieluke for å redusere risikoen for brann ved eventuell glød eller aske som faller ut.

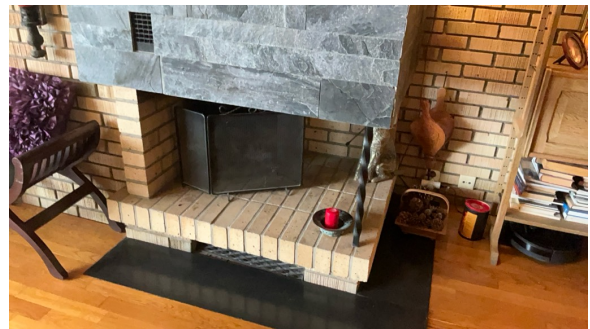
Åpen peis.

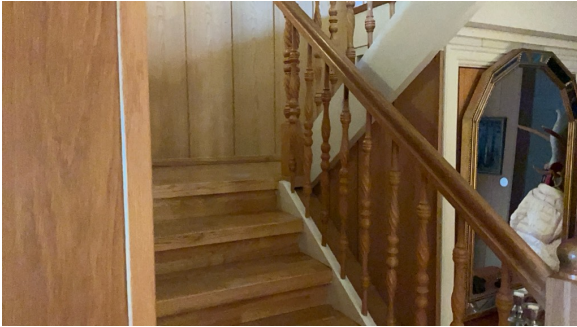
Trapp med parkett i trinn og malte sidevanger. Rekkverk og returrekkverk i tre.

Innvendig trapp.

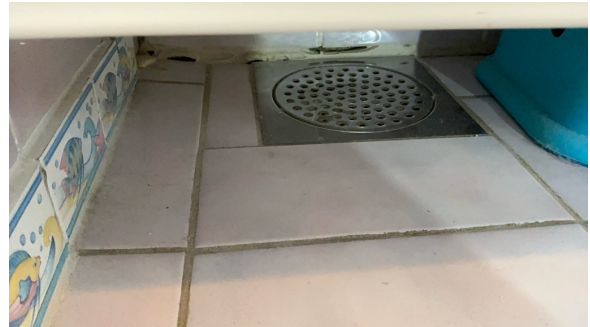
Sluk i bad.

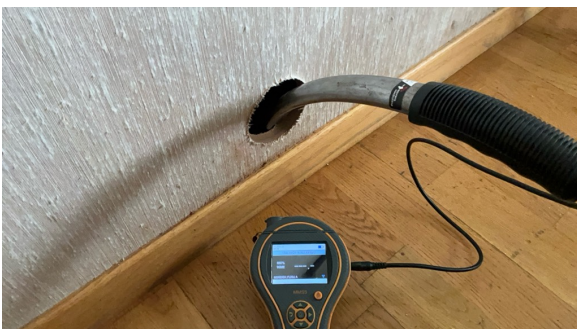
Hulltaking er foretatt uten å påvise unormale forhold. Hulltaking er foretatt i vegg i soverom.

Ingen utslag på fukt ved måling med protimeter.

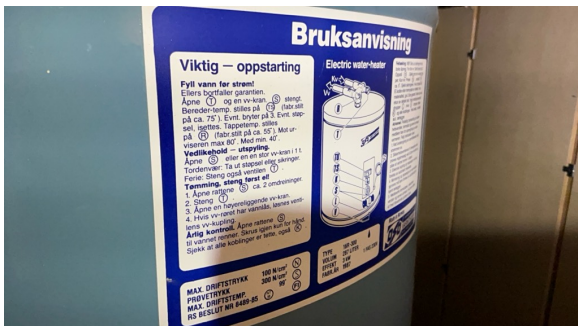
Varmvannstank under trapp.

Det anbefales å etablere inspeksjonsmulighet for bereder i utleieleiligheten, slik at tilstand og eventuelle behov for tiltak kan vurderes. Manglende inspeksjonsmulighet medfører usikkerhet om tilstanden og økt risiko for uoppdagede feil eller lekkasjer.

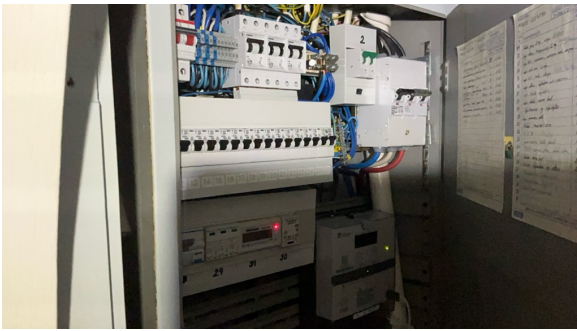
Sikringsskap med automatsikringer i hoveddel

Ja På generelt grunnlag anbefales det en utvidet el-kontroll av eldre elektriske anlegg, for å avdekke eventuelle skjulte feil eller mangler og vurdere anleggets samsvar med gjeldende forskrifter.

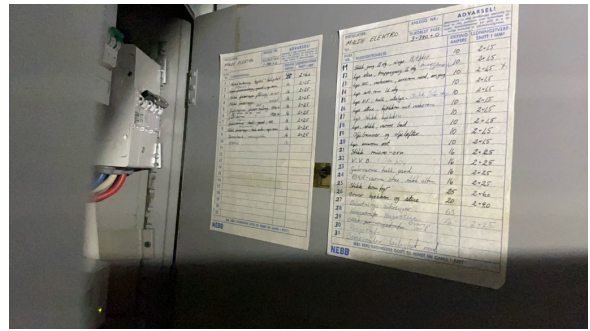
Kursfortegnelse i hoveddel.
