LIANG 7A

## ØVRE VAULEN

**Adresse:** Liang 7, 4018 STAVANGER

Befaringsdato: 23.02.2026

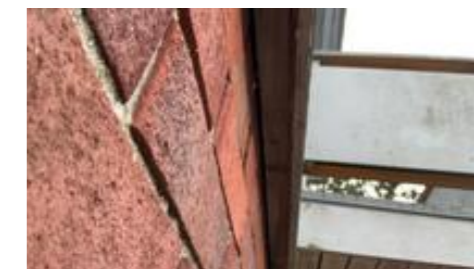
Manglende lufting bak kledning.

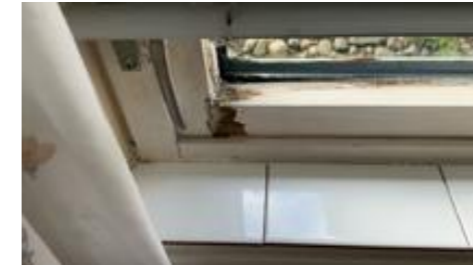
Slitasje på innvendige flater.

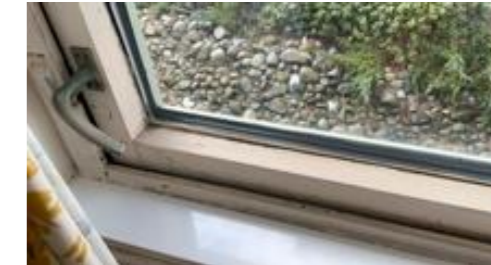
Eldre vindustype med begrenset tetting mellom karm og pakning.

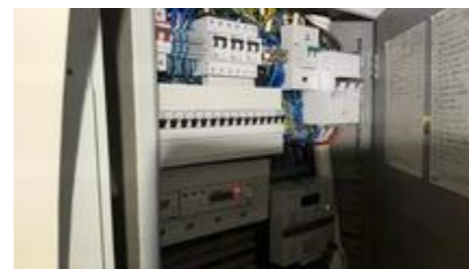
12. Foreta en helhetsvurdering av det elektriske anlegget, dets alder, allmenne tilstand og fare for liv og helse. Bør det elektriske anlegget ha en utvidet el-kontroll?  
**Ja På generelt grunnlag anbefales det en utvidet el-kontroll av eldre elektriske anlegg, for å avdekke eventuelle skjulte feil eller mangler og vurdere anleggets samsvar med gjeldende forskrifter.**

Sikringskap med automatsikringer i hoveddel
