LIANG 7A

Adresse: Liang 7, 4018 STAVANGER

Befaringsdato: 23.02.2026

Rapportdato: 19.04.2026

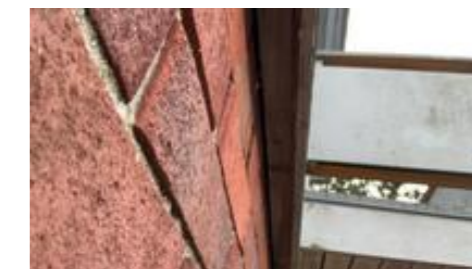
Manglende lufting bak kledning.

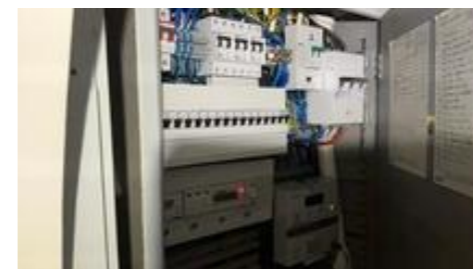
12. Foreta en helhetsvurdering av det elektriske anlegget, dets alder, allmenne tilstand og fare for liv og helse. Bør det elektriske anlegget ha en utvidet el-kontroll?
Ja På generelt grunnlag anbefales det en utvidet el-kontroll av eldre elektriske anlegg, for å avdekke eventuelle skjulte feil eller mangler og vurdere anleggets samsvar med gjeldende forskrifter.

Sikringskap med automatsikringer i hoveddel
