GAMLEVEIEN 19

Adresse: Gamleveien 19, 1461
LØRENSKOG

Befaringsdato: 02.03.2026 Rapportdato: 05.03.2026 Oppdragsnr.: 20000-1838 Eiendomsverdi ref nr: WY1786

Autorisert foretak: Verdicto AS Sertifisert Takstingeniør: Kato Malvik

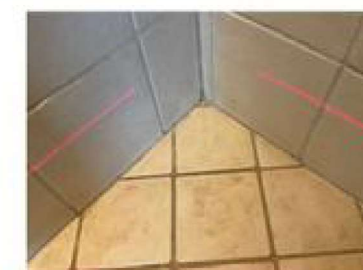
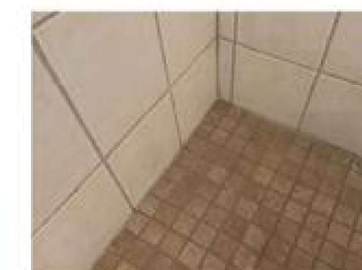
1. ETASJE > BAD/WC

10.2 Sluk, membran og tettesjikt

Ved fremtidig oppgradering av våtrommet må det påregnes full utskifting av gulv, sluk og tettesjikt.

Inntil utskifting skjer bør sluket inspiseres og rengjøres jevnlig for å redusere risiko for tilstopping og lekkasjer.

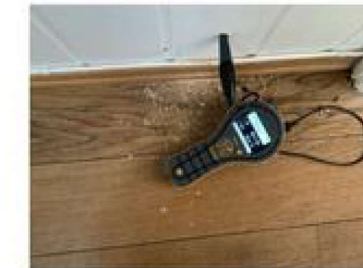
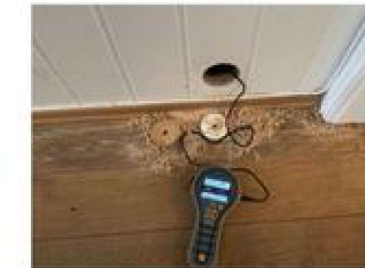
KJELLER > BAD/VASKEROM

Generell

Kostnadsestimat: 100 000 - 200 000

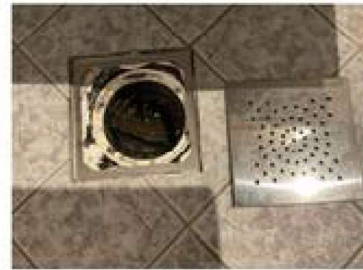
Hovedsluket uten membran i klemring

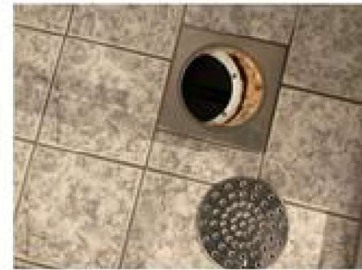
Hjelpestluket
