## Hytte på Haugen

HAUGEN 114

# VELKOMMEN TIL HAUGEN 114

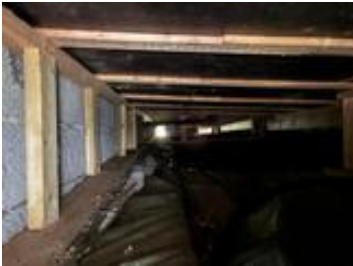
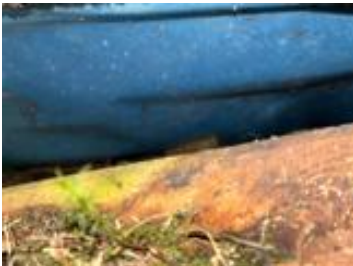
Det anbefales at kryperommet kontrolleres jevnlig med hensyn til fukt, biologisk vekst og utvikling i fundamentering og bærende konstruksjoner.

Det anbefales også tiltak hvor det er lav høyde til grunn, for å sikre at konstruksjonen har god utørkingsmuligheter. Eventuelt tiltak kan resultere til ytterlige arbeider med bærende konstruksjoner og må påberenges.

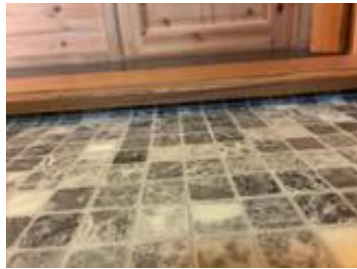
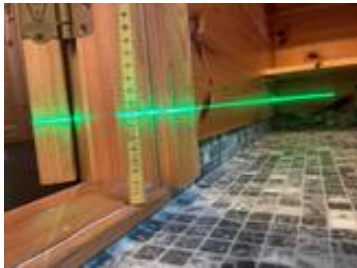
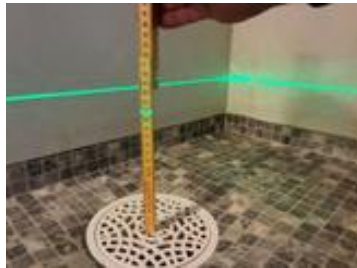
Det er registrert oppbrett av gulvbelegg ved dørterskel. Det er videre målt en høydeforskjell fra overkant gulvbelegg ved terskel til overkant slukrist på mer enn 25 mm.

Målingen er basert på forholdene som forelå på befaringsdagen. Det påpekes at høydeforskjellen kan bli endret dersom det senere utføres tiltak knyttet til registrerte setningsforhold og oppretting av bjelkelaget.

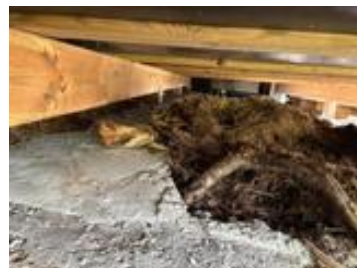
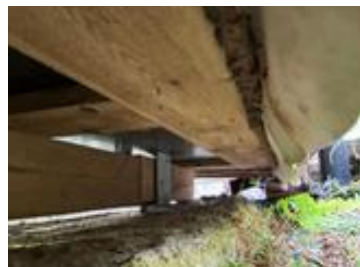
- Det er registrert betydelige setningsrelaterte skjevheter i tilbygget. Deler av tilbygget er fundamentert på støpte fundamenter/pilarer, og det er registrert jordgrunn under enkelte av fundamentene. Fundamentering på jordmasser med ukjent oppbygning og bæreevne kan være utsatt for setninger, og forholdet vurderes som en mulig og sannsynlig medvirkende årsak til de registrerte setningsskadene.

Det er også registrert understøttelser med trestolper mot stein/støpte fundamenter. Det ble ikke registrert synlige skader i tilgjengelige trestolper på befaringsdagen, men stabiliteten og fundamenteringsforholdene må vurderes samlet i sammenheng med de registrerte setningene.
