MARKVEIEN 9A

## ØVRE VAULEN

Befaringsdato: 06.01.2026

Rapportdato: 08.01.2026

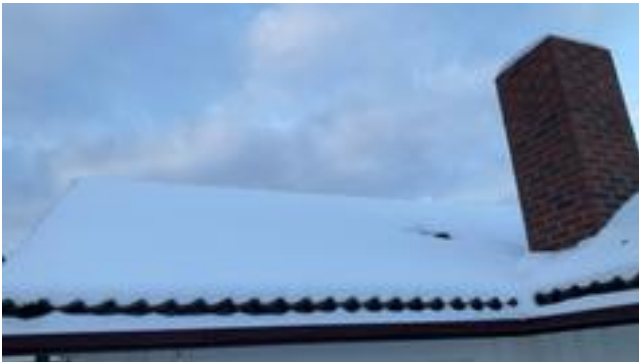
Betongtakstein fra byggeår. Det var på befaringsdagen en del snø på taket, tekkingen blir derfor ikke nærmere vurdert, settes ikke TG.

Snø på tak/tekking.

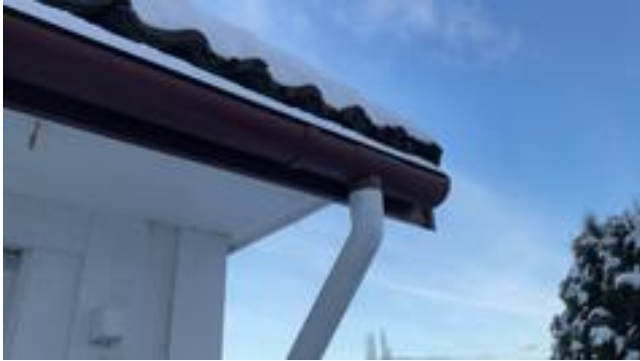
Takrenner/nedløp i plast.

Ingen umiddelbare tiltak er nødvendige men basert på alder har renner/utstyr liten restverdi. Det er ikke krav om utbedring av snøfangere opp til dagens krav.

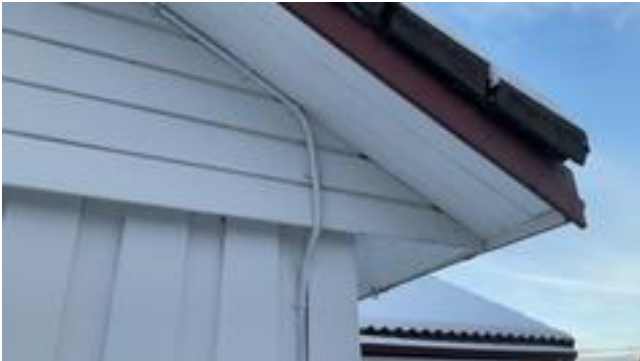
Bindingsverkkonstruksjon med stående og liggende bordkledning, bordkledning/fasader er stort sett godt behandlet og vedlikeholdt uten observasjoner på malingsavflassing eller råteskader, utsatte sider med mindre oppsprikking av bordkledningen på nedre del/stu. Tilfeldig valgte steder er det slått liggende klosse under overslag som hindrer god lufting av veggkonstruksjonen under, andre steder er det ikke klosse og heller ikke montert museband/sperre. Fasader/overflater som ikke er mye utsatt for sol med svertesopp på overflater.

Svertesopp på enkelte overflater.

Klosse som hindrer god lufting av veggkonstruksjonen under bør fjernes, montere museband/sperre. Rengjøre fasader og bygningsdeler godt før neste behandling.

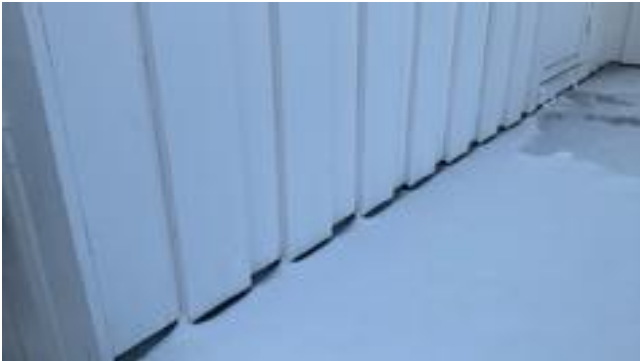
Oppsprikking av bordkledning på nedre del/stu.

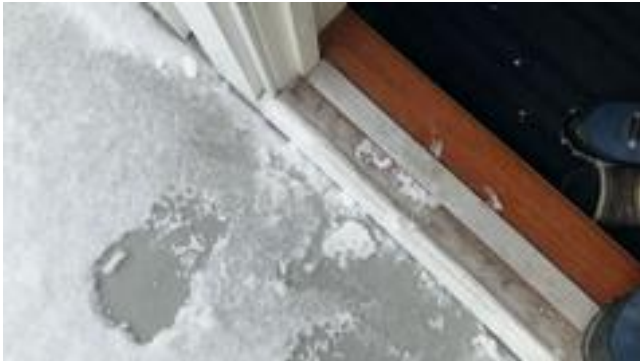
Ikke fagmessig bord/list på terskel terrassedør.

Utbedre/montere fagmessig skråbord/beslag under terrassedør i 1 etg.

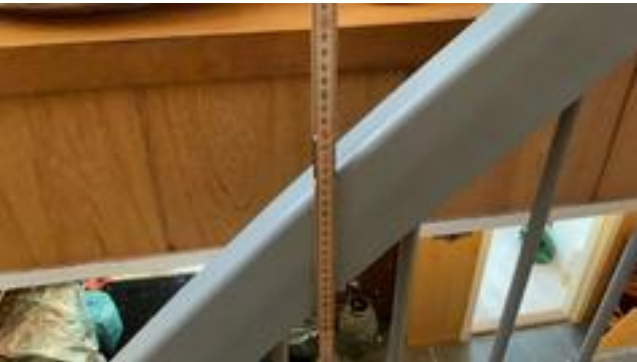
Lavt rekkverk i trappeløpet.

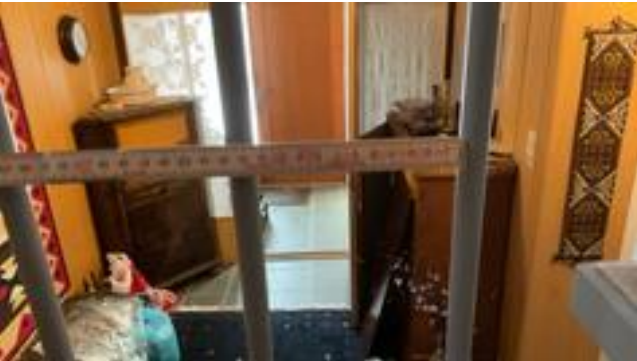
Åpninger over 10 mellom spiler i rekkverk.

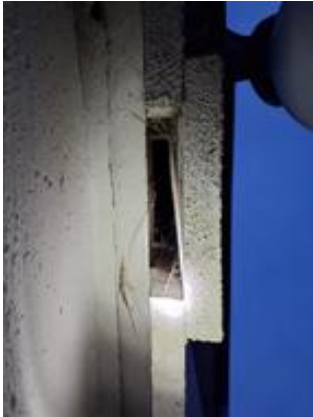
Ingen gnagersikring opp under stående kledning

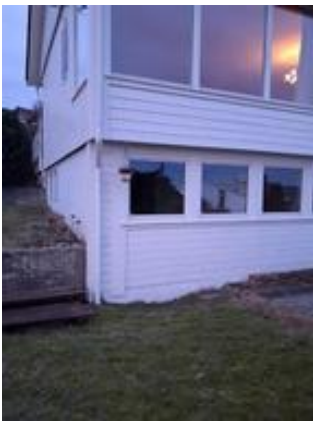
Område med observasjon av rottehull

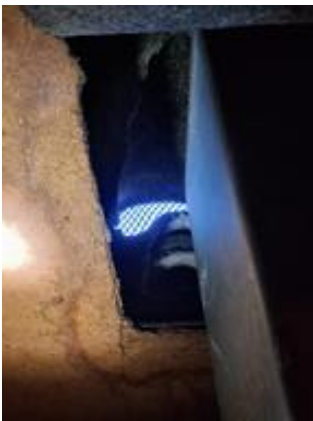
Åpning rundt rør i taket

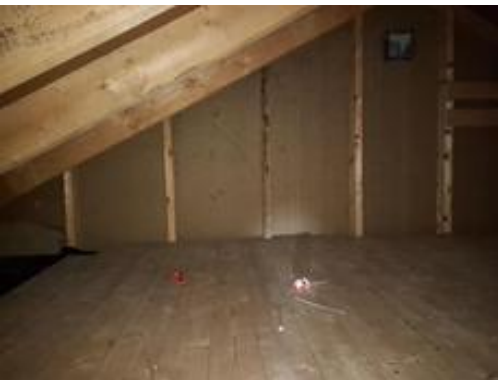
Område på loft med rotteekskremer
