SKÅRET 56

Fritidsbolig i naturskjønne omgivelser på kvikneskogen med 9 sengeplasser, terrasse på 43 m2, uthus og solcelleanlegg

**Adresse:** Skåret 56, 2500 TYNSET

**Gnr./Bnr.:** Gnr. 146, bnr. 19, i Tynset kommune

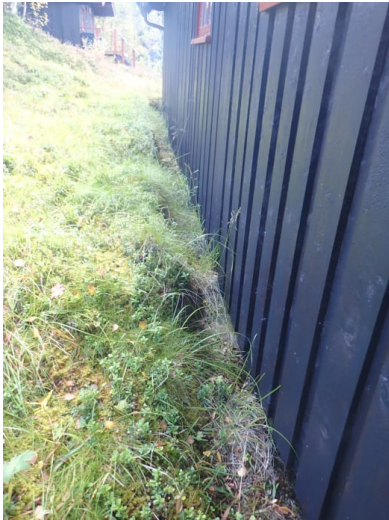
- Grunnmur og fundament  
Avvik:  
-Det er registrert større skjevheter i boligen. En synlig pilar på baksiden tyder å kunne ha en skade.  
-Det er registrert en synlig pilar på baksiden som kan ha en skade, men det er vanskelig å kontrollere tilstrekkelig, slik at dette er befattet med usikkerhet.  
-Videre er det registrert godt synlige skjevheter i boligen, som tyder på større bevegelser/setninger. Det er skjevsetninger i gulv og i takkonstruksjon.

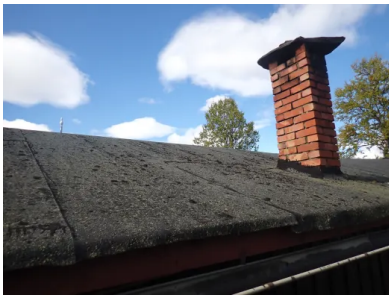
- Taktekking  
Avvik:  
Takvinkel/helling er utilstrekkelig for valgt tekkemateriale  
Aldringslitt  
Sprø papp  
Mosegrodd  
Ufagmessig utførelse  
-Alderskriteriet for usikker fremtidig funksjon er passert.

Oversiktsbilde.
