HOLMSLETTA 17

# JESSHEIM

## Tilstandsrapport

Befaringsdato: 28.04.2026    Rapportdato: 05.05.2026    Oppdragsnr.: 20000-1876    Eiendomsverdi ref nr: EB2051  
Autorisert foretak: Verdico AS    Sertifisert Takstingenør: Kato Malvik

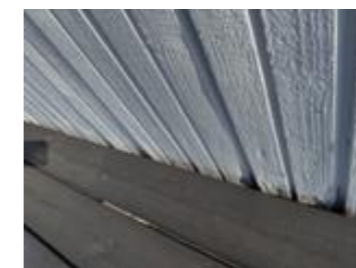
Antydninger til påbegynnende råte på takterrassen bak terrassebordene.
