# PROAKTIV

Kjedet enebolig 0/3 plan med  
attraktiv beliggenhet på  
Vigernes  
Oppussingsbehov.

SVERRES GATE 7A

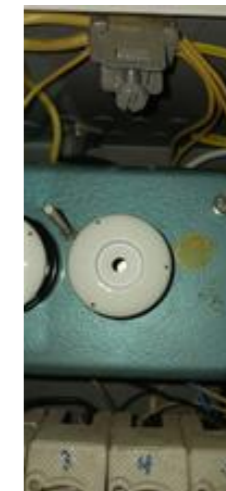
**Bilde 4** Glasslokk på sikrings-holdere mangler.

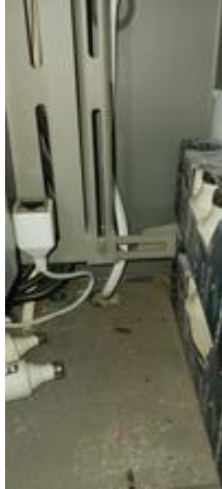
Bilde 5 Hull i skråg. Nippel mangler.

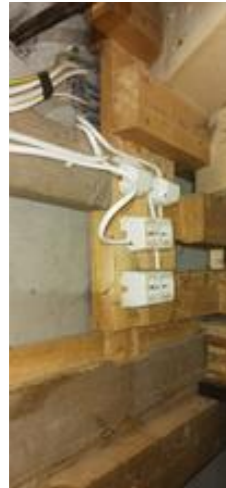
Defekt stikk i hobbyrom kjeller.

Bilde 1 Kjeller, hobbyrom. defekt stikk.

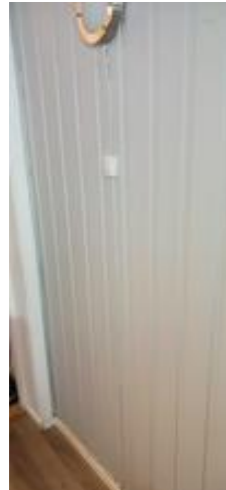
**Bilde 1** 1 etg. Gang. Kabel fra gulv til bryter, er ikke beskyttet mot mekanisk påkjenninger.

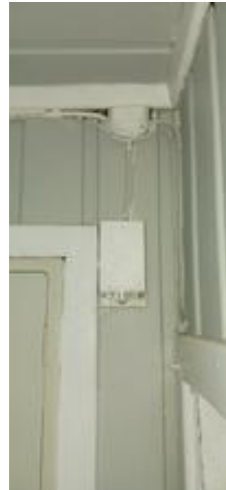
Bilde 1 1 etg. Gang. Opplegg for eldre ringeklokke-anlegg kan med fordel fjernes og erstattes av trådløs utgave.

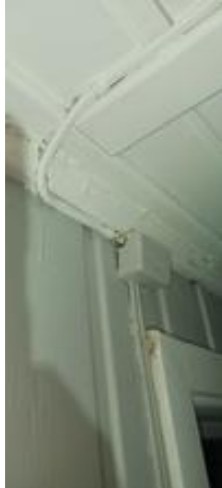
**Bilde 1** 2 etg. Gang. Løkk til koblingsboks er løs.**Paragrafer****FEL § 20, 21 og 22. Beskyttelse mot termiske virkninger og elektrisk sjokk. Løst elektrisk utstyr**

Delen det er tatt bildet av og som er beskrevet spesifikk plassering for i installasjonen er ikke festet forskriftsmessig (Er løs / sitter ikke korrekt festet)

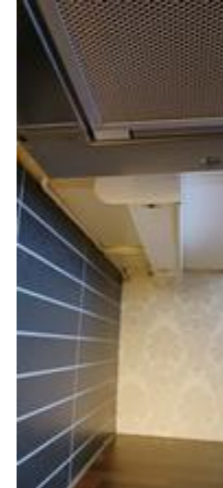
**Bilde 1** Lysrørarmaturer under overskap på kjøkken anbefales byttet til lyskilder med Led. Det mangler lysrør i 2 stk. armaturer.**Paragrafer****Anbefalt tiltak: Skifte ut eldre lysarmaturer til LED**

Generelt anbefales det og vurdere og bytte ut eldre lysarmaturer til LED armaturer da dette også er et godt ENØK tiltak. (Energibesparende tiltak). Man kan ved og gå over til LED lys spare endel på strømregning men i tillegg vil dette bedre sikkerheten mot brann fordi eldre armaturer med blinkende tennere og / eller lysrør kan skape høye temperaturer pga dette gir tilbakeslag på drosselen til armatur og når dette står og blinker kan faktisk drossel bli så varm at den smelter og dette kan medføre til brann/branntiløp. Det finnes forøvrig også en såkalt sikkerhetstenner som eldre tennere kan skiftes ut til, da vil det ikke kunne blinke i tenner lengre og brannsikkerheten bedres i installasjonen.

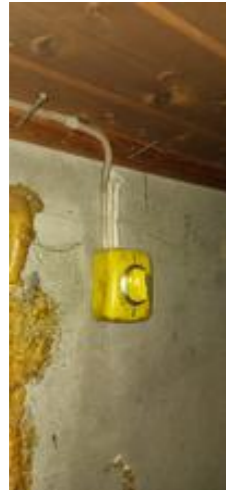
**Bilde 1** Kjeller, gang. Bryter/installasjon for oljebrenner kan med fordel fjernes.
