Kjedet enebolig 0/3 plan med
attraktiv beliggenhet på
Vigernes

SVERRES GATE 7A

Sverres gate 7A, 2004 LILLESTRØM
Gnr 81 - Bnr 927
3205 LILLESTRØM

Oppdragsnr.: 22551-1120

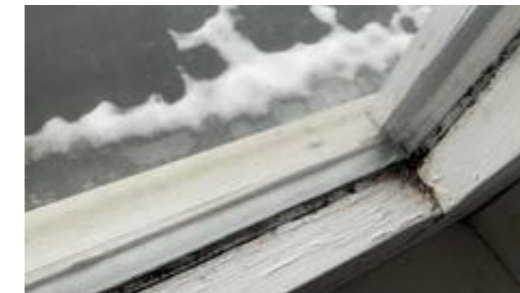
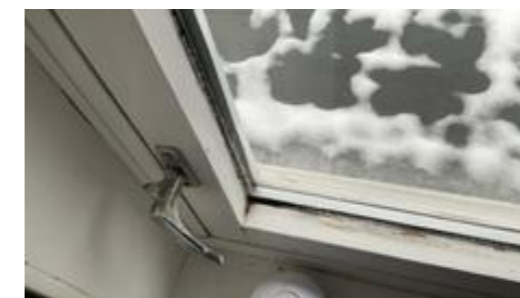
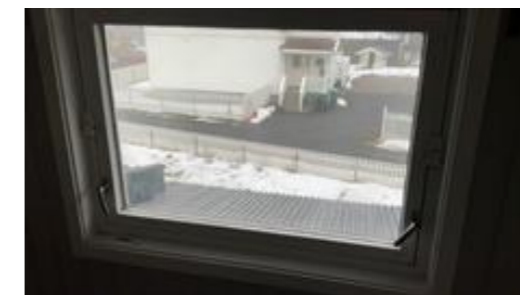
TG 2 Dører

Manglende utbedring kan føre til økt varmetap, dårligere tetthet, videre slitasje på karm og beslag samt risiko for at lås/beslag svikter over tid. Eldre dører kan også gi redusert innklimakomfort og høyere energikostnader, og utskifting må forventes på sikt.

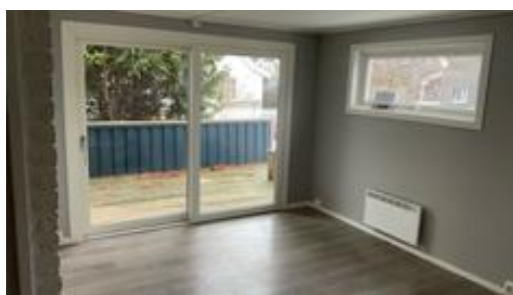
Boligen har gulv mot grunn i støpt betong.
Synlighet: Skjult bak overflater, og ikke mulig å visuelt inspisere.

Det ble utført en enkel horisontalmåling med følgende resultater
Lokalt avvik er målt til ca. 40mm.
Retningsavvik er målt til ca. 60mm.
Følgende rom er målt: kjellerrom

- For å få tilstandsgrad 0 eller 1 må høydeforskjeller rettes opp. Ytterligere undersøkelser må foretas for å få kartlagt omfanget for utbedring.
- For å få tilstandsgrad 0 eller 1 må høydeforskjeller rettes opp. Det vil imidlertid sjelden være økonomisk rasjonelt som et enkeltstående tiltak i en bolig som dette. Dersom boligen en gang skal renoveres, kan man vurdere slike tiltak.

Kostnadsestimat: 100 000 - 200 000

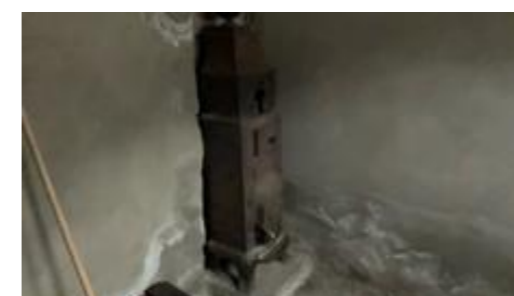
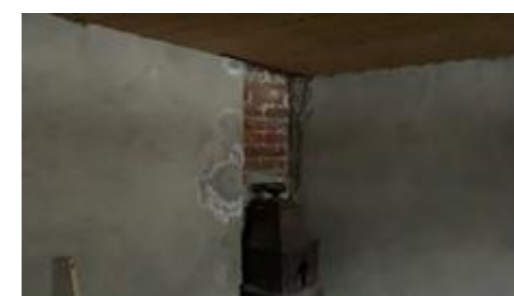
TG 3 Rom Under Terreng

Rommet er en råkjeller med synlige betongvegger. Det er målt fukt i vegg ved fukttest.

- Det er påvist indikasjoner på noe fuktgjennomtrengning i kjellergulv.
- Det er påvist indikasjoner på noe fuktgjennomtrengning inn i kjellermur.
- Kjeller har ingen ventilering/luftgjennomstrømning.

Kjelleren har manglende ventilering, og det er registrert høyt fuktighetsnivå. Det er betydelige saltutslag på vegger, noe som indikerer fuktvandring gjennom betongkonstruksjonen over tid. Manglende ventilasjon gir risiko for oppfuktning av overflater og dårlig innelima. Kjelleren fremstår uten fungerende ventilasjonsløsning.

Manglende ventilasjon kan føre til høy fuktighet, økt risiko for muggvekst, materialnedbrytning og dårlig innelima. Saltutslag er et tegn på kontinuerlig fuktvandring og kan på sikt svekke overflatematerialer. Uten tiltak kan forholdene forverres og medføre behov for mer omfattende reparasjoner.

- Andre tiltak:
- Det påviste fuktnivå gir grunn til å overvåke konstruksjonen jevnlig for å se utvikling over tid, og eventuelt foreta tiltak for å unngå fuktskader.

Det må etableres tilstrekkelig ventilasjon i kjelleren, enten gjennom ventiler i yttervegg eller mekanisk avtrekk, for å sikre bedre luftutskifting og redusere fuktnivået. Saltutslag bør børstes/rensnes bort, og eventuelle tiltak for å redusere fuktgjennomtrengning i vegger bør vurderes av fagkyndig. Videre oppfølging av fuktnivå anbefales.

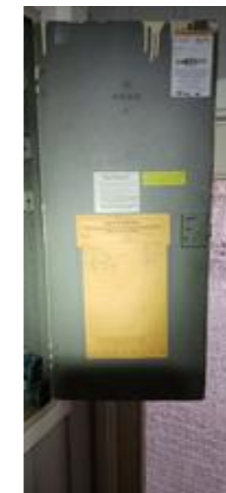
Bilde 1 Kursfortegnelse må oppdateres. Kurs 0 er ikke lengre oljefyr.

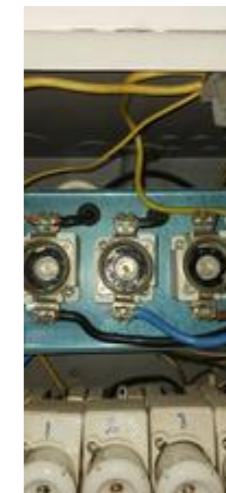
Bilde 2 Bunnskruer sjekket, noe misfarge på hovedsikring fase L2 (blå leder).

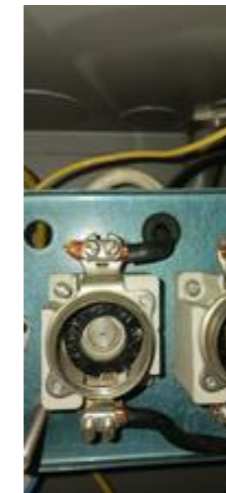
Bilde 3 Det mangler niter på en av ledere (L1) på hovedsikring.

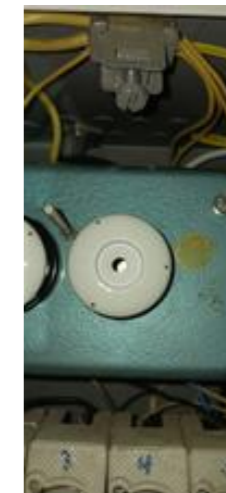
Bilde 4 Glasslokk på sikrings-holdere mangler.

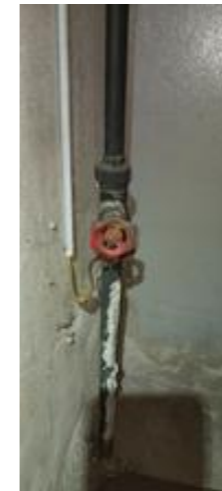
Hovedvannledning blir benyttet som jordelektrode og er lokalisert tilkoblet i kjeller i tidligere fyrrom. Etablering av ny elektrode anbefales.

Bilde 1 Hovedvannledning blir benyttet som jordelektrode og er lokalisert tilkoblet i kjeller i tidligere fyrrom. Etablering av ny elektrode anbefales.

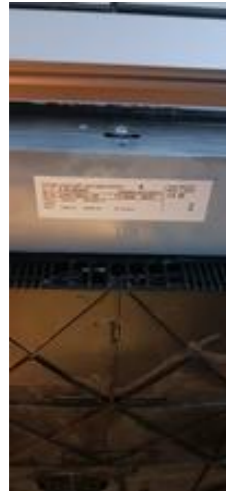
Bilde 1 Kabel til induksjon/platetopp (7200watt) er 4mm2 på 20amper sikring, denne bør være 25A og 6mm2 kabel.

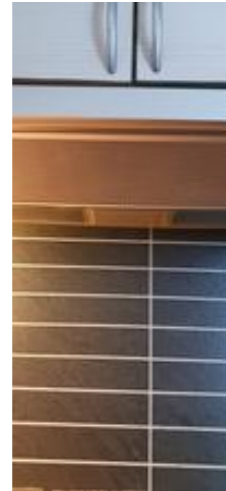
Bilde 2 Det bør ettermonteres komfyrvakt for induksjons-topp.

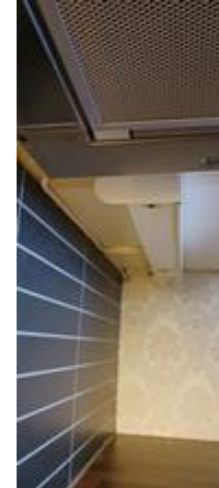
**Bilde 1** Lysrørarmaturer under overskap på kjøkken anbefales byttet til lyskilder med Led. Det mangler lysrør i 2 stk. armaturer.**Paragrafer****Anbefalt tiltak: Skifte ut eldre lysarmaturer til LED**

Generelt anbefales det og vurdere og bytte ut eldre lysarmaturer til LED armaturer da dette også er et godt ENØK tiltak. (Energibesparende tiltak). Man kan ved og gå over til LED lys spare endel på strømregning men i tillegg vil dette bedre sikkerheten mot brann fordi eldre armaturer med blinkende tennere og / eller lysrør kan skape høye temperaturer pga dette gir tilbakeslag på drosselen til armatur og når dette står og blinker kan faktisk drossel bli så varm at den smelter og dette kan medføre til brann/branntiløp. Det finnes forøvrig også en såkalt sikkerhetstenner som eldre tennere kan skiftes ut til, da vil det ikke kunne blinke i tenner lengre og brannsikkerheten bedres i installasjonen.
