BUKKEBLADVEGEN 14

Oppdragsnr.: 20484-2798

Befaringsdato: 10.12.2025

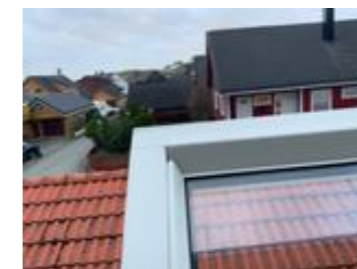
Påegynnende slitasje i maling.

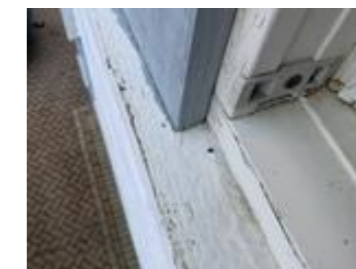
Påegynnende slitasje i maling.

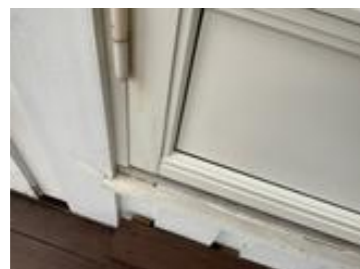
Påbegynnende malingslitasje

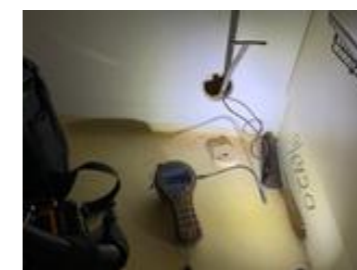
Hulltaking er foretatt uten å påvise unormale forhold.

Det er tatt hull inne på vaskerommet, under vasken.

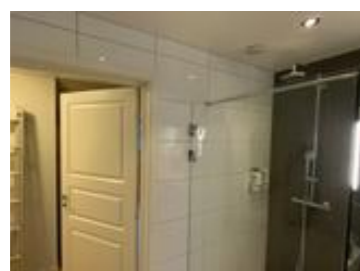
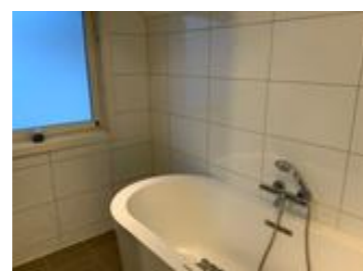
Det finnes ingen mulige tiltak vedrørende døren. Ved normal bruk av dusjen er ikke dette en utfordring.

Ved normal bruk av badekaret er ikke dette en utfordring. Vinduet anbefales fuget og malt med våtromsmaling for å tåle vannsprut/damp bedre.

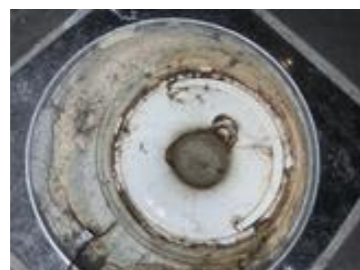
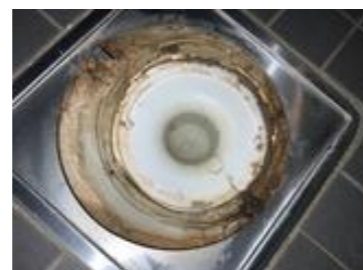
2. ETASJE > BAD

Badet har et plastsluk i dusjsonen, samt under badekaret. Det er synlig membran klemt i sluket via klemring.

Det anbefales at det etableres en luftespalte i døren. Dette vil sørge for at badet får sirkulert ut den fuktige luften, og får varm tilluft fra boligen.

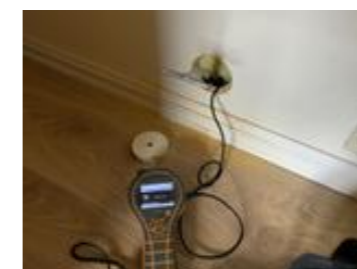
KJELLER > BAD

Hulltaking er foretatt uten å påvise unormale forhold. Det er tatt hull fra stuen og inn mot dusjsonen.

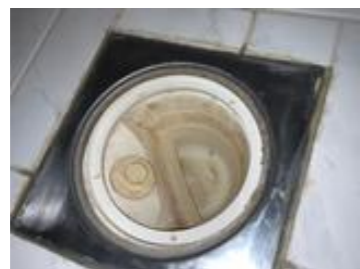
KJELLER > BAD

Hulltaking er foretatt uten å påvise unormale forhold.
Det er sjekket for fukt via inspeksjonsluke på soverommet, inn mot dusjsonen.

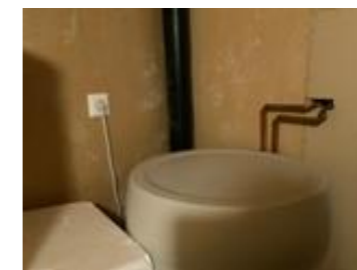
Varmtvannsberedere over 1500W skal kobles direkte og uten bruk av støpsel etter dagens krav.

- Det bør etableres tilfredsstillende el-tilkobling etter gjeldende forskrift.
