# Tilstandsrapport

Enebolig

Dammensvegen 1 A, 2005 RÆLINGEN

Oppdragsnr.: 22551-1038

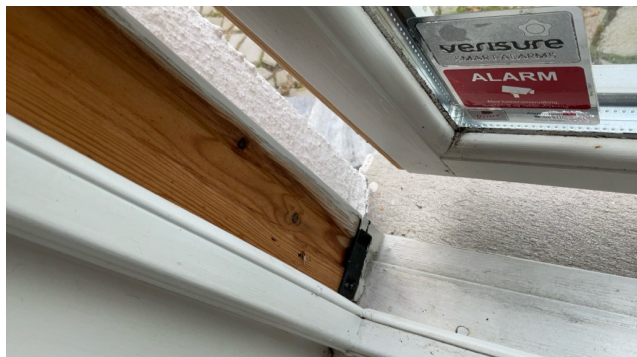
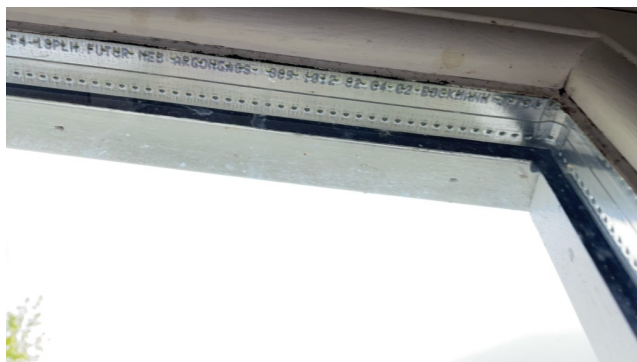
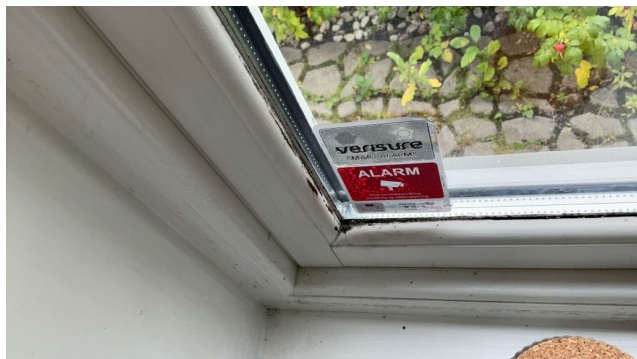
## TG 2 Dører

Type: Ytterdører av tre med 2-lags isolerglass. Balkongskyvedør i stue med 2-lags isolerglass, ukjent alder. Balkongdør på soverom med 2-lags isolerglass, produsert 2019

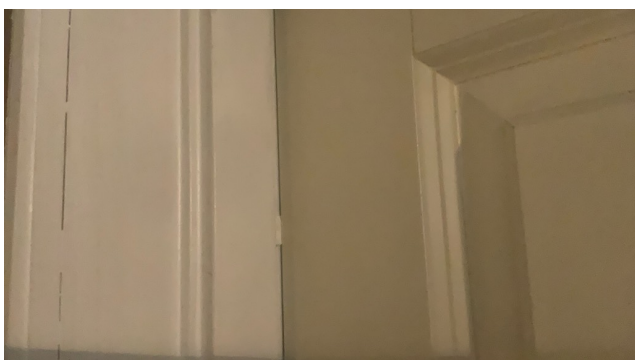
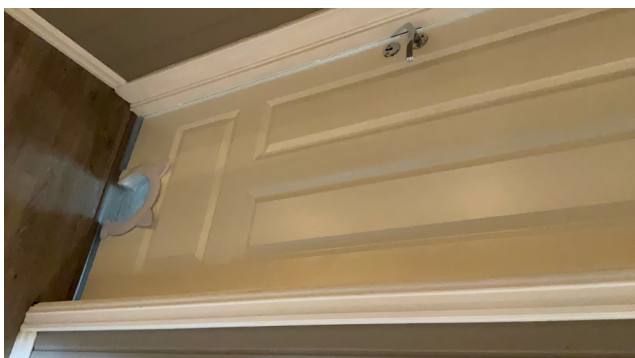
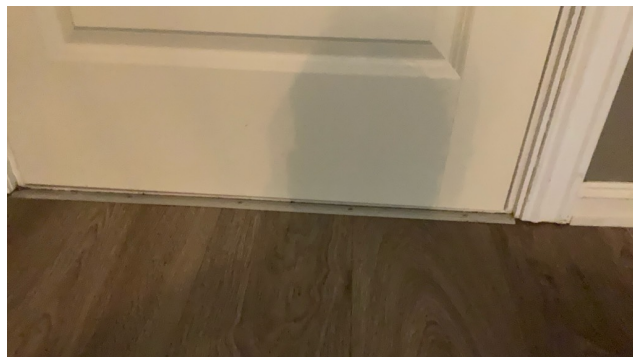
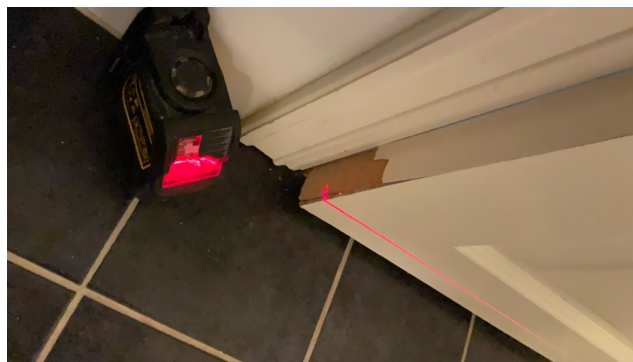
## ! TG 2 Innvendige dører

baderomsdør i kjeller har omfattende svelleskader og bør påregnes utskiftet.

Type: Profilerte innvendige dører.

- Det bør foretas tiltak på enkelte dører.
- Enkelte dører må justeres.

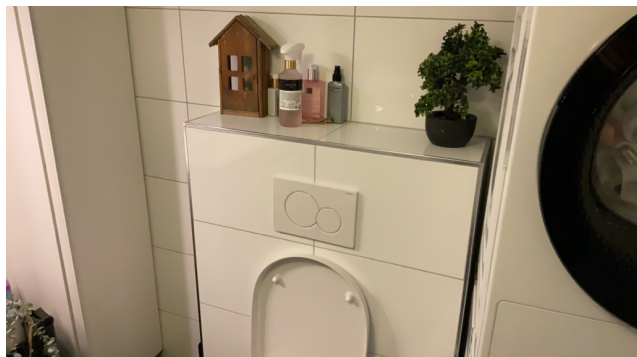
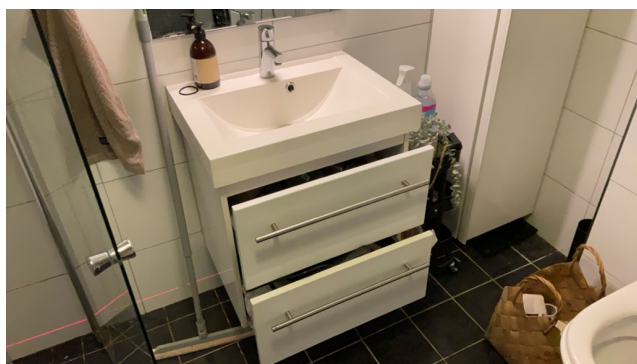
### ! TG 2 Overflater vegger og himling

Fuktstyrt vifte var ikke aktiv ved befaringstidspunktet. Dette bør undersøkes av fagkyndig, spesielt med tanke på det registrerte fuktnivået i rommet. Det er påvist svelleskader og betydelige mengder svertesopp, noe som kan skyldes mangelfull ventilasjon. det er betongvegger mot bad så hulltaking ikke mulig.

- Vedvarende høyt fuktnivå kan føre til omfattende skader på innredning, bygningsdeler og overflater.
- Dårlig ventilasjon på et våtrom kan føre til alvorlige konsekvenser som fuktskader og muggvekst.
- Det må foretas tiltak for å lukke avviket.
- Det bør etableres tilfredsstillende tilluft til våtrom f.eks. luftespalte ved dør e.l.
- Over tid kan manglende tilluftsventilering resultere i mugg- og soppdannelse, spesielt på steder som ikke får god nok luftgjennomstrømning.

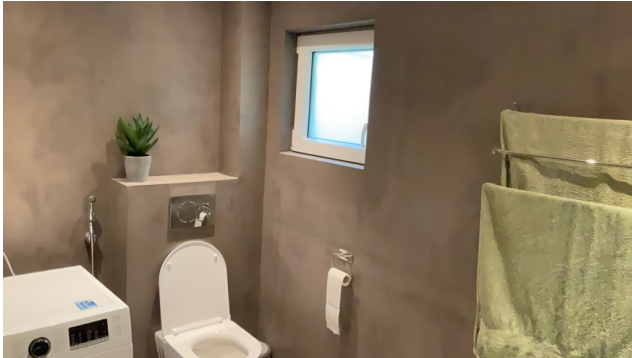
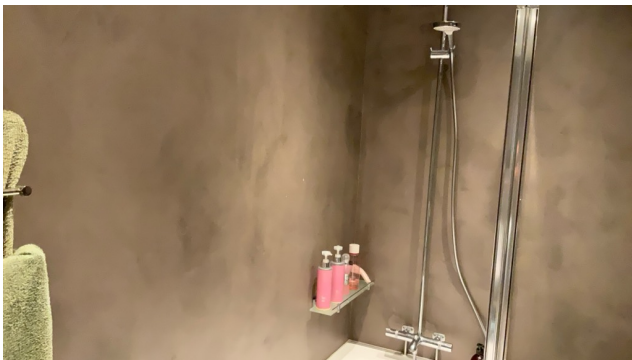
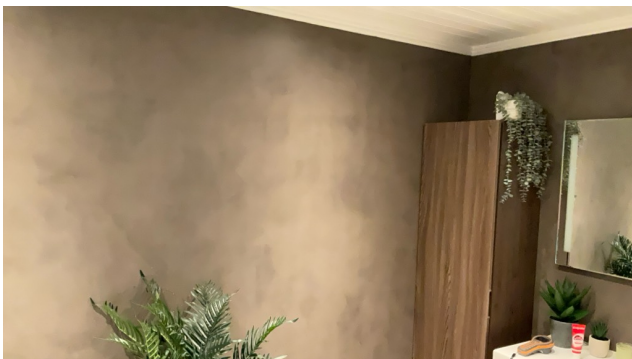
## TG 2 Overflater Gulv

- Eldre sluk av plast er ofte utsatt for lekkasjer og særlig i overganger. Eventuelle lekkasjer kan medføre fuktskader på tiliggende konstruksjoner.
- Når sluket har begrenset tilgang, er det vanskelig å rengjøre sluket og å inspisere den for å oppdage skader i membranen/fuger rundt sluket, som er avgjørende for å forhindre lekkasjer.

- Det må innhentes dokumentasjon. Manglende membran/tettesjikt medfører risiko for lekkasjer og fukt i konstruksjonen.

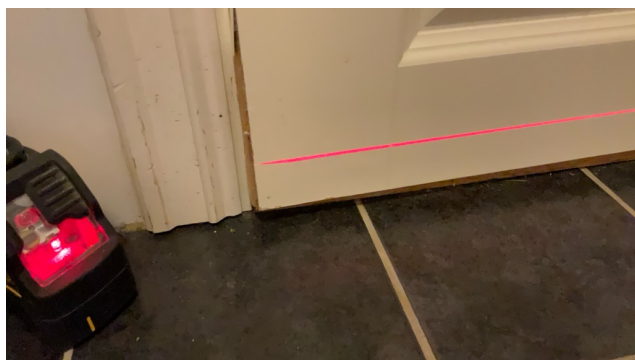
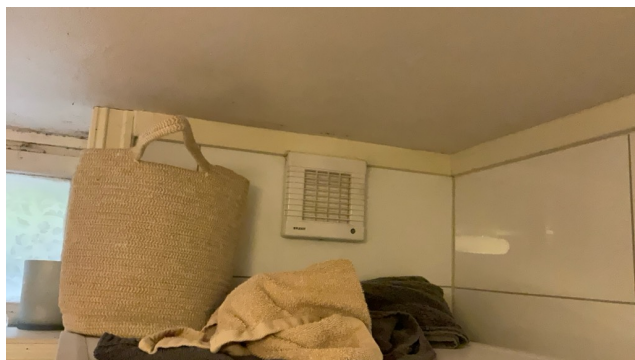
Det er manglende tilluft til bad i hovedhus og i hybel. Badene er tilkoblet fuktstyrt avtrekksvifte (som ikke fungerte på befaringstidspunktet) TG2 vurderes da det ikke er tilluft til bad i hybel eller bad i hovedhus.

- Avtrekksystemet må utbedres.
- Det bør etableres tilfredsstillende tilluft til våtrom f.eks. luftespalte ved dør e.l.
- Vedvarende høyt fuktnivå kan føre til omfattende skader på innredning, bygningsdeler og overflater.
- Over tid kan manglende tilluftsventilering resultere i mugg- og soppdannelse, spesielt på steder som ikke får god nok luftgjennomstrømning.

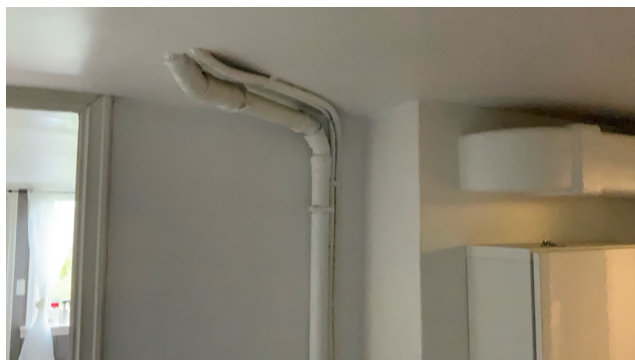
! TG 2 Ventilasjon

Det er manglende tilluft til bad i hovedhus og i hybel. Badene er tilkoblet fuktstyrt avtrekksvifte(som ikke fungerte p befringstidspunktet) TG2 vurderes da det ikke er tilluft til bad i hybel eller bad i hovedhus.

- Det er påvist mangelfull ventilasjon på ett eller flere rom i boligen.
- Det er avvik:

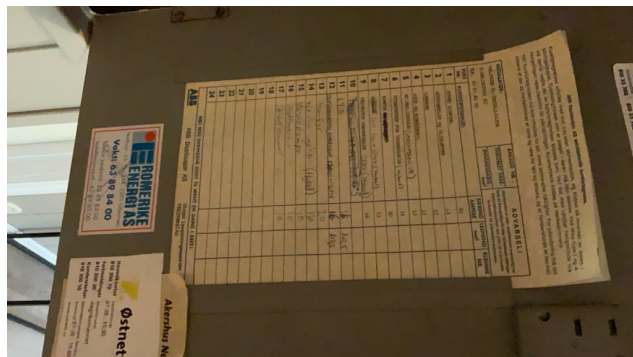
10. Er det tegn på at kabelinnføringer og hull i inntak og sikringsskap ikke er tette, så langt dette er mulig å sjekke uten å fjerne kapslinger?  
**Nei**
11. Finnes det kursfortegnelse, og er den i samsvar med antall sikringer?  
**Ja**
12. Foreta en helhetsvurdering av det elektriske anlegget, dets alder, allmenne tilstand og fare for liv og helse. Bør det elektriske anlegget ha en utvidet el-kontroll?  
**Ja Elektro anlegget er eldre og av komponenter ifra forskjellig tid, anlegget bør ha en utvidet el-kontroll**

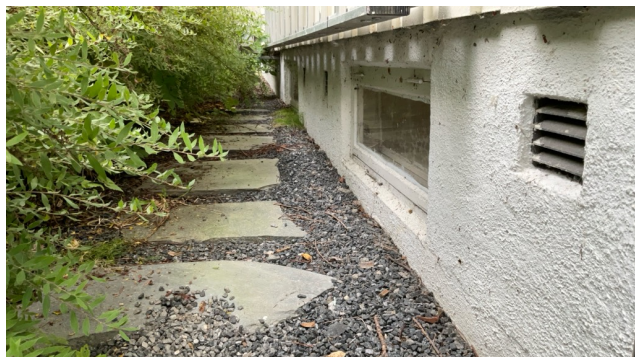
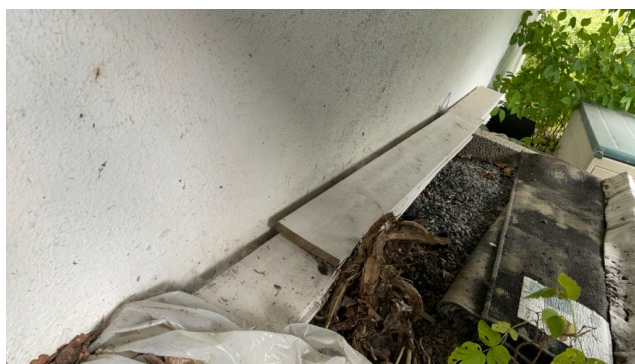
## ! TG 2 Grunnmur og fundamenter

det er påvist riss og avskaling på maling på på fremsiden av boligen. utover det er det ikke påvist riss eller sprekker av betydning.

- Grunnmuren har sprekkdannelser.

Det er registrert et større og relativt dypt riss i grunnmuren. Risset vurderes å være av en slik karakter at det kan indikere bevegelser eller setningsskader i konstruksjonen. Det er usikkerhet knyttet til årsak, omfang og eventuell påvirkning på bæreevne og fuktsikring.

På bakgrunn av rissets størrelse og dybde anbefales det at forholdet undersøkes nærmere av fagkyndig med kompetanse innen geoteknikk eller bygningskonstruksjon. En grundig vurdering vil være nødvendig for å avdekke eventuelle strukturelle konsekvenser og vurdere behov for tiltak..
