## Enebolig 0/to plan med hybel og integrert garasje

DAMMENSVEGEN 1A

## RÆLINGEN

Befaringsdato: 10.09.2025

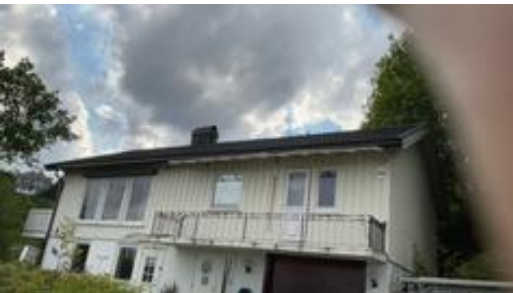
Undersøkelsen ble gjennomført visuelt fra bakkenivå i henhold til HMS-retningslinjer. Dette medfører begrensninger i vurderingen av detaljer på takets overside.

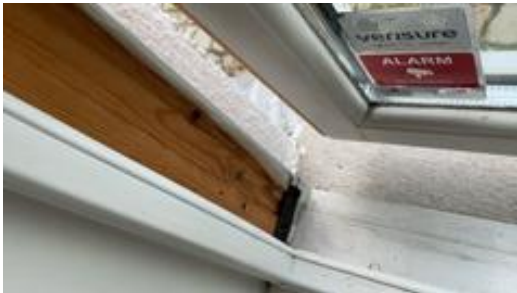
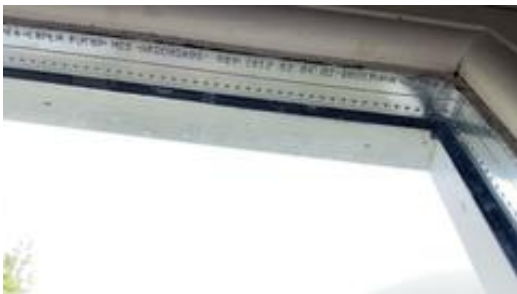
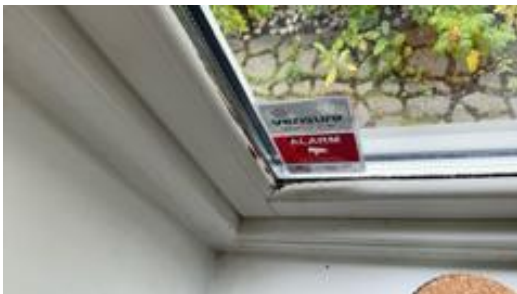
### TG 2 Dører

Type: Ytterdører av tre med 2-lags isolerglass. Balkongskyvedør i stue med 2-lags isolerglass, ukjent alder. Balkongdør på soverom med 2-lags isolerglass, produsert 2019

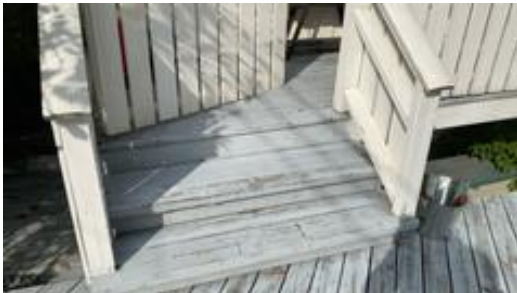
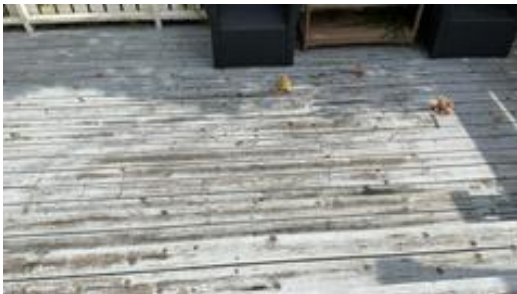
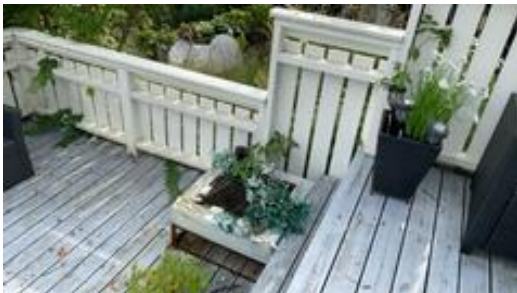
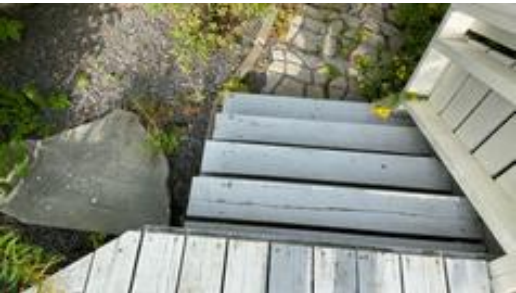
### TG 2 Utvendige trapper

Trappen har rekkverk kun på én side og mangler håndløper. Selv om høyden til terreng ikke overstiger 0,5 meter, er det avvik fra anbefalte sikkerhetsløsninger. I henhold til byggt teknisk forskrift (TEK17) bør trapper ha rekkverk på begge sider og håndløper for å ivareta sikker ferdsel.

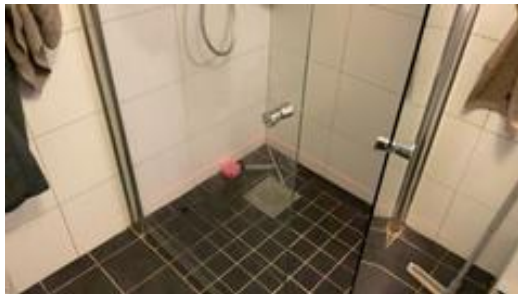
Flislagte gulv og vegger. Dushjørne med 2 stk svingbare glassdører og 2-greps blandebatteri. Innredning med slette fronter og heldekkende servant med 1-greps blandebatteri og avløpsrør av plast. Opplegg for vaskemaskin og tørketrommel. vegghengt toalett

Overflatene fremstår i normal stand men bærer preg av vedlikeholdsmessig etterslep.. Det ble ikke avdekket riss eller sprekker av betydning. TG2 vurderes da fliser og membran. har passert over halvparten av sin levetid. Merknader: Levetid for keramiske fliser er ihht Byggforskeriedatablad 700.320 20 år

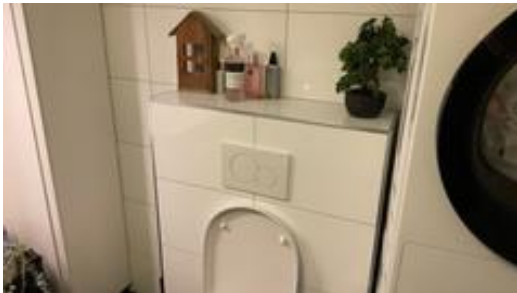
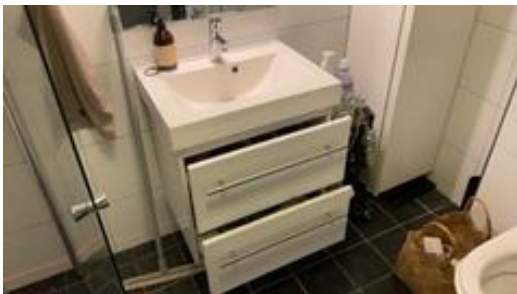
UNDERETASJE > BAD

### TG 2 Overflater vegger og himling

Overflatene fremstår i normal stand. Det ble ikke avdekket , riss eller sprekker av betydning i fliser, men påvist riss/sprekk i flisfuge i dusjsone, som bør undersøkes.

- Det er påvist at flisfuger har riss/sprekker.
- Det er påvist at noen fliser har bom (hulrom under).
- Det er mulighet for at det kan forekomme vannlekkasje på våtrommet hvor vann ikke vil gå til sluk.
- Det er påvist svertesopp i silikolfuger.
- Svertesopp er registrert

- Fuger bør skiftes ut.
- Det bør etableres avrenning inn til sluk for hele våtrommet.
- Slike riss/sprekker kan indikere bakenforliggende fuktskader, og konstruksjonen bør observeres jevnlig for å vurdere utvikling.
- Selv om bom eller hull lyd ikke alltid er et umiddelbart problem, bør det overvåkes nøye før eventuell utvikling i sprekker i flisfuger e.l. oppstår. Dette må en foreta tiltak for, for å begrense utviklingen.
- Selv om svertesopp hovedsakelig er et overflatefenomen, kan kraftig vekst indikere høy fuktighet som igjen kan føre til at råtesopper etableres og forårsake skade på bygningskonstruksjonen.
- Dersom avvik ikke utbedres er det fare for videre skadeutvikling.
- Dersom tiltaket ikke utføres, kan dette over tid føre til at flisene løsner eller sprekker, spesielt ved belastning eller bevegelser i konstruksjonen.

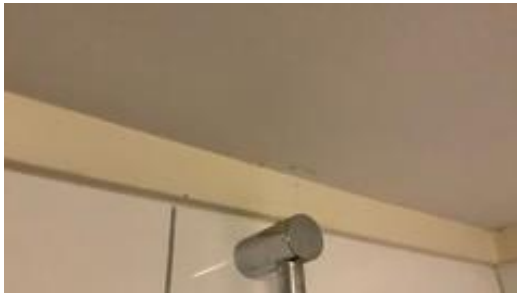
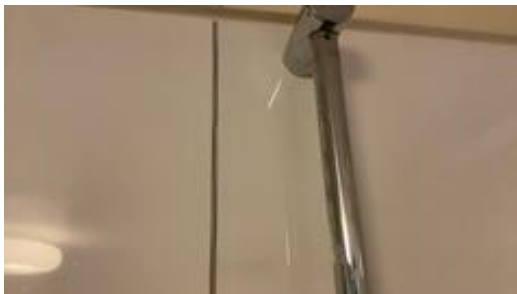
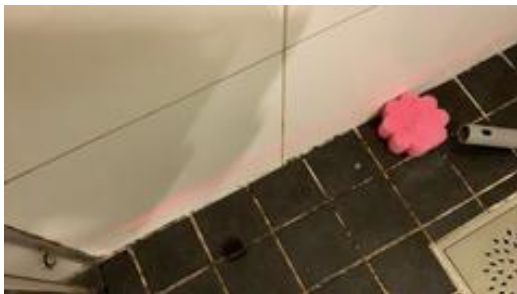
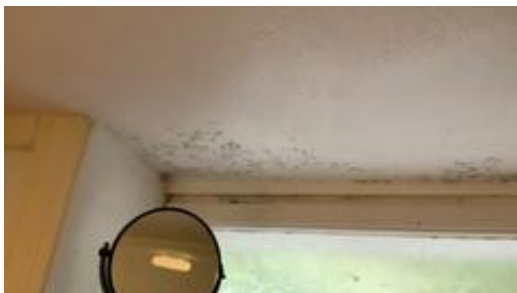
UNDERETASJE > BAD

### TG 2 Overflater Gulv

- Det er mulighet for at det kan forekomme vannlekkasje på våtrommet hvor vann ikke vil gå til sluk.
- Det er påvist at høydeforskjell fra topp slukrist til gulv/synlig topp membran ved dørterskel er mindre enn 25 mm.
- Det er påvist at noen fliser har bom (hulrom under).
- Det er påvist avvik i fallforhold til sluk i forhold til krav i forskrift på byggetidspunktet.
- Det er påvist avvik på varmekilde.
- Svertesopp er registrert

- Selv om svertesopp hovedsakelig er et overflatefenomen, kan kraftig vekst indikere høy fuktighet som igjen kan føre til at råtesopper etableres og forårsake skade på bygningskonstruksjonen.

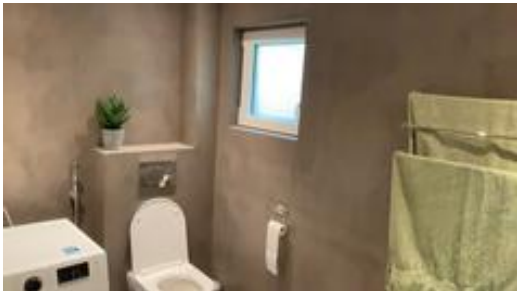
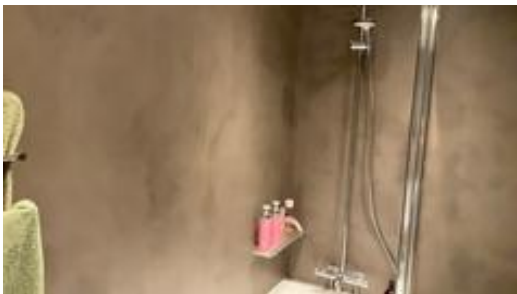
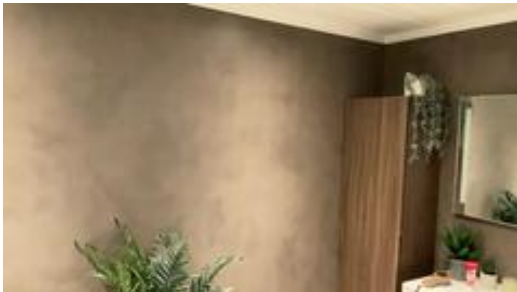
### 1-ETASJE > BAD

#### TG 2 Overflater Gulv

- Det er mulighet for at det kan forekomme vannlekkasje på våtrommet hvor vann ikke vil gå til sluk.
- Det er påvist at høydeforskjell fra topp slukrist til gulv/synlig topp membran ved dørterskel er mindre enn 25 mm.
- Det er påvist avvik i fallforhold til sluk i forhold til krav i forskrift på byggetidspunktet.

- Eventuelt lekkasjevann fra utstyr utenfor dusjsone vil ikke ha en naturlig vei til sluket. Dette kan føre til at vann samler seg på gulvet og potensielt renner ut av rommet eller trenger inn i konstruksjonen.
- Det må foretas utbedring av fallforhold.
- Det bør etableres avrenning inn til sluk for hele våtrommet.
- Et bad med manglende/reduert fall til sluk blir mindre funksjonelt og sikkert for brukeren. Dette kan medføre stående vann på gulvet, vann som ikke ledes effektivt til sluket, økt risiko for at vann renner ut av rommet og redusert sklisikkerhet på gulvet.

- Det må gjøres nærmere undersøkelser. Manglende membran/tettesjikt medfører risiko for lekkasjer og fukt i konstruksjonen.
- Overvåk tilstanden jevnlig. For å få tilstandsgrad 0 eller 1 må slukløsningen skiftes ut og sannsynligvis må også membransjiktet skiftes/utbedres. Det er imidlertid vanskelig å si noe om tidspunktet for når dette er nødvendig.

- Det må innhentes dokumentasjon. Manglende membran/tettesjikt medfører risiko for lekkasjer og fukt i konstruksjonen.

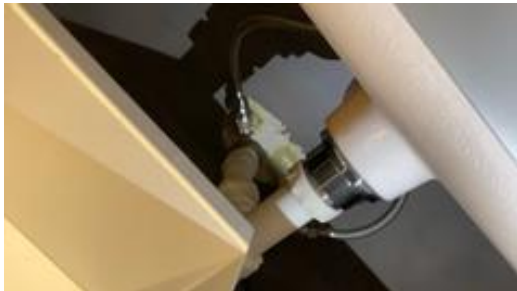
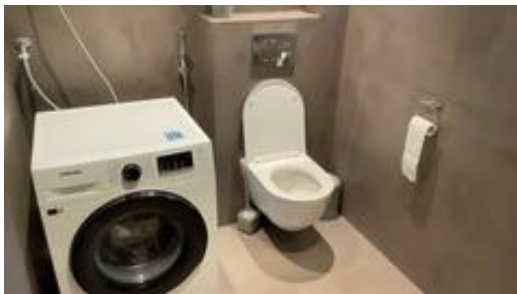
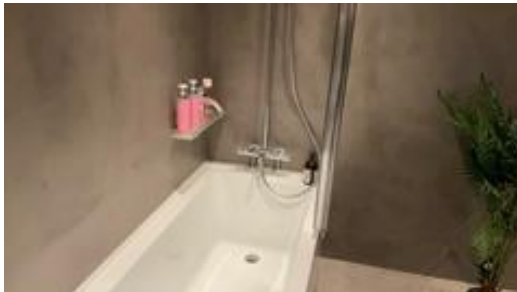
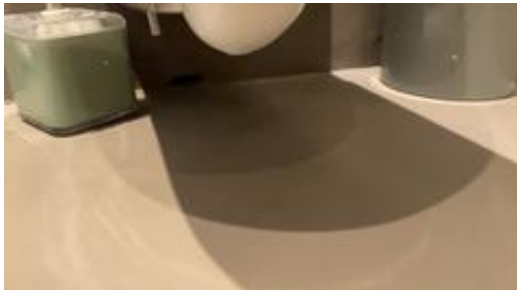
### 1-ETASJE > BAD

#### TO 2 Ventilasjon

Fuktstyrt vifte var ikke i funksjon ved befaringstidspunktet. Dette bør undersøkes av fagkyndig for å avklare årsak og sikre tilstrekkelig ventilasjon

- Avtrekkssystemet må utbedres.
- Det bør etableres tilfredsstillende tilluft til våtrom f.eks. luftespalte ved dør e.l.
- Vedvarende høyt fuktnivå kan føre til omfattende skader på innredning, bygningsdeler og overflater.
- Over tid kan manglende tilluftsventilering resultere i mugg- og soppdannelse, spesielt på steder som ikke får god nok luftgjennomstrømning.

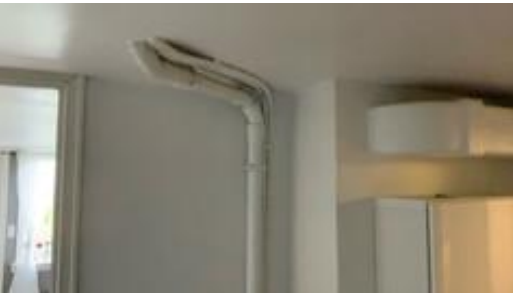
TG 2 Ventilasjon

Det er manglende tilluft til bad i hovedhus og i hybel. Badene er tilkoblet fuktstyrt avtrekksvifte(som ikke fungerte p befringstidspunktet) TG2 vurderes da det ikke er tilluft til bad i hybel eller bad i hovedhus.

- Det er påvist mangelfull ventilasjon på ett eller flere rom i boligen.
- Det er avvik:

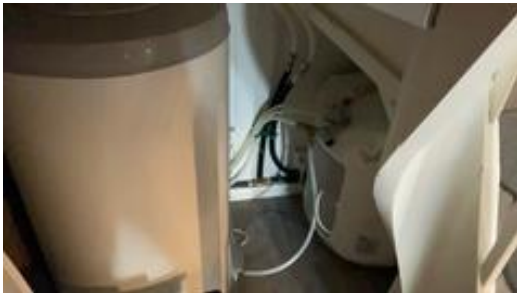
TG 2 Elektrisk anlegg

10. Er det tegn på at kabelinnføringer og hull i inntak og sikringsskap ikke er tette, så langt dette er mulig å sjekke uten å fjerne kapslinger?  
**Nei**
11. Finnes det kursfortegnelse, og er den i samsvar med antall sikringer?  
**Ja**
12. Foreta en helhetsvurdering av det elektriske anlegget, dets alder, allmenne tilstand og fare for liv og helse. Bør det elektriske anlegget ha en utvidet el-kontroll?  
**Ja Elektro anlegget er eldre og av komponenter ifra forskjellig tid, anlegget bør ha en utvidet el-kontroll**

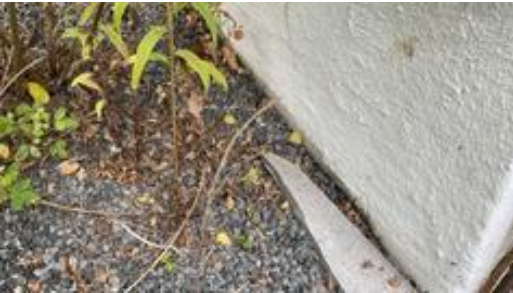
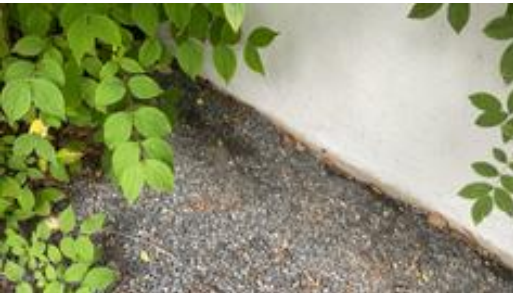
### Til 2 Fuktsikring og drenering

Alder: Ifølge eier av eldre dato. Synlig fuktsikring: Det er ikke registrert synlig fuktsikring på utsiden. Fuktsøk: Fuktindikator er benyttet på innside av grunnmur i kjeller og det er påvist indikasjoner på fukt utover normale verdier. Om undersøkelsen: Dreneringssystemet rundt en bygning består vanligvis av flere komponenter, som for eksempel drenerende masser, et vanntett sjikt utenfor grunnmuren og drenerør. Slike elementer kan normalt ikke inspiseres visuelt, da de er skjult under terreng. Vurderingen av dreneringen baseres i hovedsak på bygningens alder og synlige forhold. Det forutsettes at dreneringen er utført i samsvar med de forskriftskrav som gjaldt på utførelsestidspunktet.

- Det mangler, eller på grunn av alder er det sannsynlig at det mangler, utvendig fuktsikring av grunnmuren ved kjeller/underetasje.
- Mer enn halvparten av forventet levetid på drenering er overskredet.

Det er registrert fuktutslag i kjeller, slik at det må være påregnelig med ny drenering for og lukke avviket.

- Overvåk tilstanden jevnlig. For å få tilstandsgrad 0 eller 1 må dreneringen skiftes ut, men tidspunktet for når dette er nødvendig er vanskelig å si noe om.
- Fuktsikring av muren må etableres inkl. klemlist.
- Det må gjennomføres ytterligere undersøkelser.

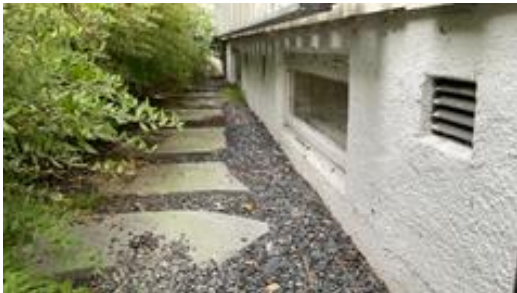
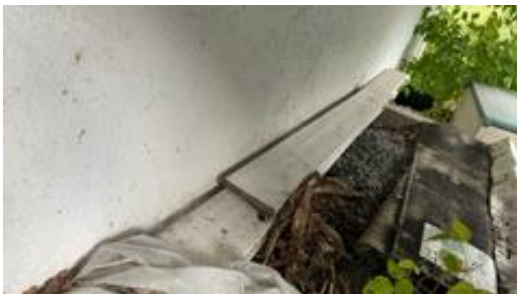
### TG 2 Grunnmur og fundamenter

Type fundament: Ukjent, da disse er skjult under terrenget. Fundamenter er ikke vurdert.  
Type grunnmur: betongmur, store deler av grunnmuren er skjult og kan ikke fullt ut undersøkes.

det er påvist riss og avskaling på maling på på fremsiden av boligen. utover det er det ikke påvist riss eller sprekker av betydning.

**Vurdering av avvik:**  
• Grunnmuren har sprekkdannelser.

Det er registrert et større og relativt dypt riss i grunnmuren. Risset vurderes å være av en slik karakter at det kan indikere bevegelser eller setningsskader i konstruksjonen. Det er usikkerhet knyttet til årsak, omfang og eventuell påvirkning på bæreevne og fuktsikring.

På bakgrunn av rissets størrelse og dybde anbefales det at forholdet undersøkes nærmere av fagkyndig med kompetanse innen geoteknikk eller bygningskonstruksjon. En grundig vurdering vil være nødvendig for å avdekke eventuelle strukturelle konsekvenser og vurdere behov for tiltak..
