VÅGANESSVINGEN 21

**Adresse:** Våganessvingen 21, 4052  
RØYNEBERG

Befaringsdato: 02.02.2026

Rapportdato: 06.02.2026

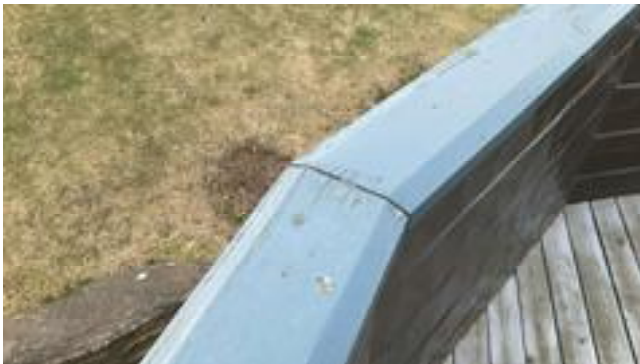
Oppsprikking av rekke.

Overflater vedlikeholdes etter behov.

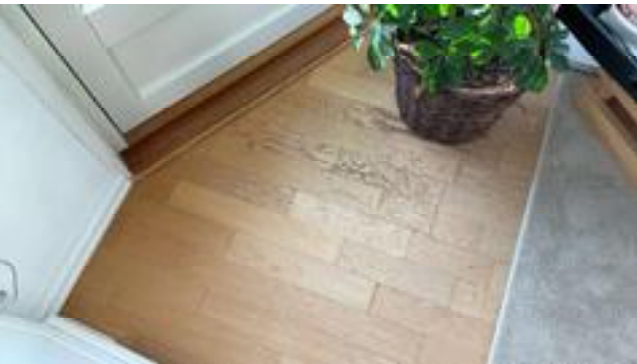
Bruksslitasjer/merker i parkett, her ved balkongdør.

Overflater utbedres/byttes etter behov.

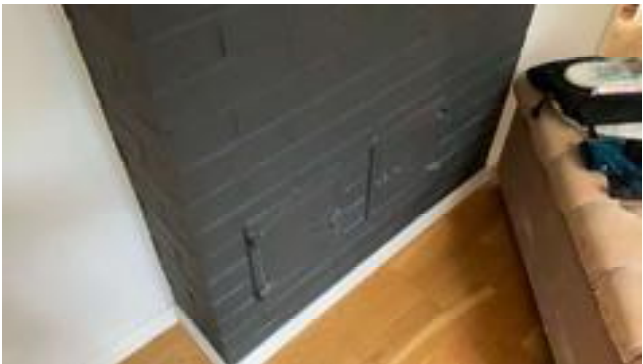
Feieluker, mangler ildfast plate på gulv under.

Det anbefales å montere ildfast plate under luker på pipe.

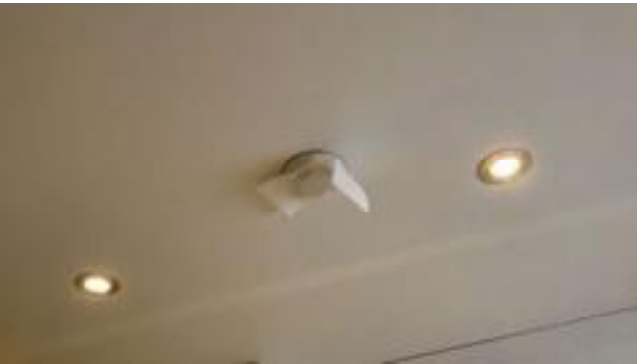
Avtrekk funksjonstestet med papir.

Det bør etableres tilfredsstillende tilluft til våtrom f.eks. luftespalte ved dør e.l.

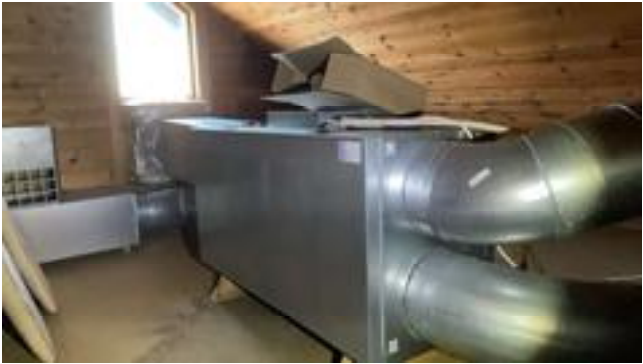
Motor for ventilasjonsanlegget.

Ingen umiddelbare tiltak er nødvendige.

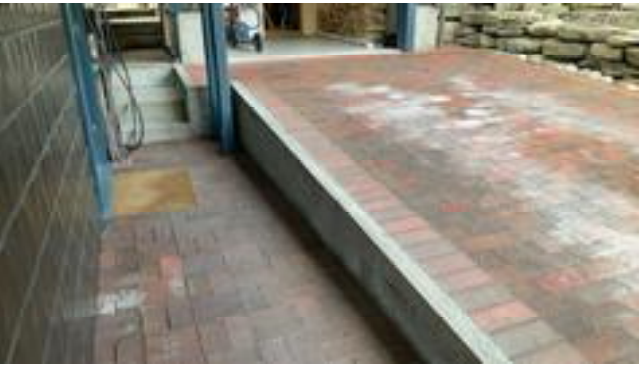
det bør settes opp rekkverk/fallsikring.

Forstøttningsmur mot garasje.

- Rekkverk/annen sikring på forstøtningsmur må settes opp/utbedres.
- Rekkverk for utvendige trapper må monteres for å lukke avviket.
- Håndløper på innvendig trapp må monteres på vegg for å tilfredsstille krav på byggetidspunktet.
