EKEBERGVEIEN 4

Adresse: Ekebergveien 4, 1718 GREÅKER

Befaringsdato: 28.04.2026 Rapportdato: 15.05.2026 Oppdragsnr.: 18492-1387 Eiendomsverdi ref nr: IT4612

Autorisert foretak: KAA Bygg-Takst AS Sertifisert Takstingeniør: Ketil A. Asbjørnsen

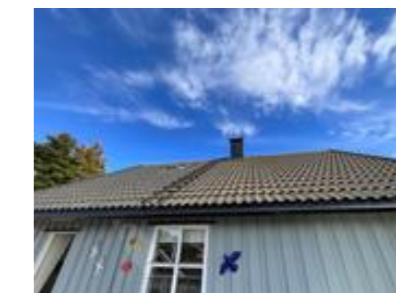
Beskrivelse
Siden taket (takkonstruksjon, taktekking og skorstein) kun er observert fra bakkenivå, er vurderingen begrenset av dette. Det er ikke sikkerhetsmessig forsvarlig å bevege seg ut på taket eller observere fra stige. Selv om det ikke er avdekket skader under befaringen, betyr ikke dette at det ikke foreligger skader som en besiktigelse på taket kan avdekke. Vær oppmerksom på denne risikoen. En undersøkelse av taket kan utføres av en fagperson under tilstrekkelige sikkerhetsforhold. Yttertaket ble lagt om i 2012. Yttertaket består av under panel fra byggeår. Papp, sløyfer og lekter samt ny betong stein i 2012. Det ble registrert mose vekst på yttertaket, vask anbefales.

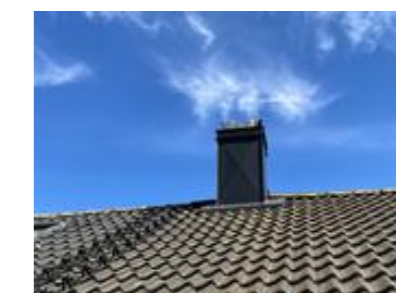
TG 1 Nedløp og beslag

Takrenner og nedløp, samt snøfangere og luftehatter, er utført i plastbelagt stål. Plastbelagt beslag er montert på kappebord.

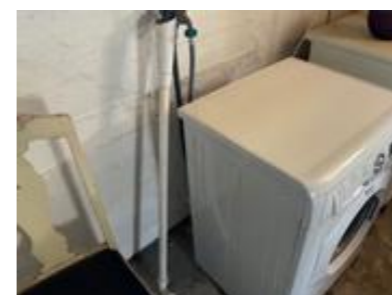
KJELLER > VASKEROM

1 TG 3 Tilliggende konstruksjoner våtrom

Våtrommet har vegger i betong og er derfor ikke målt på annen måte en med overflate målinger med Protimeter mms 2. pga at konstruksjonen er i betong ble det ikke avdekket skadelig fukt.

- Våtrommet må totalrenoveres. Alle forhold med tettesjikt, våtsone, sluk m.m. må dokumenteres.
- Manglende oppgradering av våtrommet medfører høy risiko for at konstruksjonene ikke vil tåle vanlig bruk av vann eller lekkasjer. Dette kan føre til fuktskader på tilstøtende konstruksjoner.

Det bør utbedres stor sprekk i gulvet for å hindre vannlekkasje til underliggende konstruksjoner, da dette kan føre til fuktskader og råte.

Sluk fra byggeår bør vurderes skiftet, da eldre installasjoner har økt risiko for lekkasje og funksjonssvikt.

Det bør etableres tilfredsstillende tilluft for å sikre god ventilasjon og redusere risiko for fuktskader og dårlig inneklima.

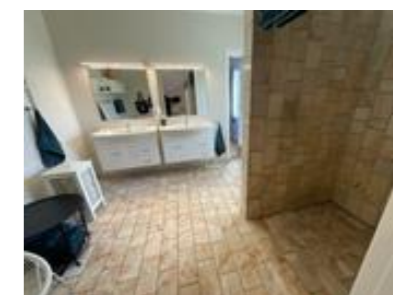
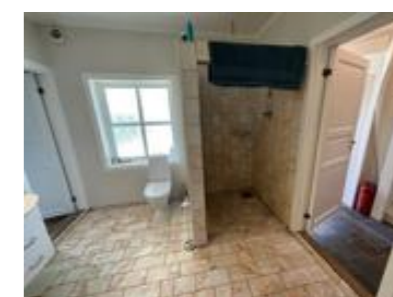
1 ETASJE > BAD

1 TG 1 Tilliggende konstruksjoner våtrom

Det ble boret hull i vegg mot nedfall sonen på bad og målt med pigger i bunnsvill til under 6 %. Ingen feil registrert.

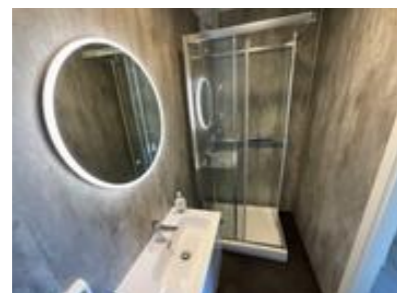
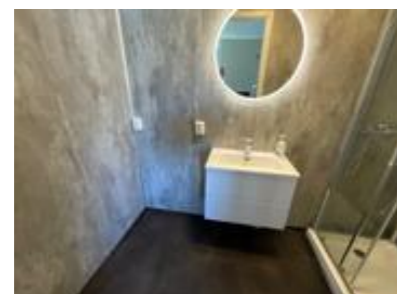
1 ETASJE > BAD 2

TO 1 Overflater vegger og himling

Vegger med baderoms plater og slett malt himling.

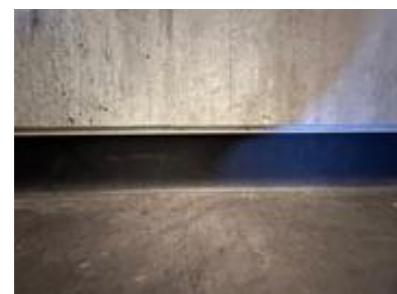
1 ETASJE > BAD 2

TO 2 Overflater Gulv

Det bør vurderes utbedring av kulen og gulvbelegget med hulrom under baderomsinnredningen, da dette kan føre til redusert fall mot sluk og økt risiko for fuktskader eller lekkasjer i konstruksjonen.

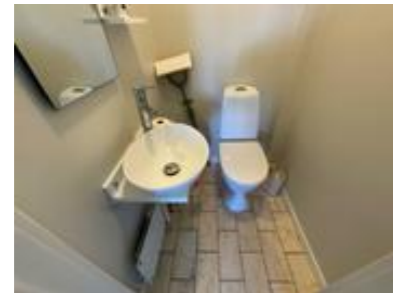
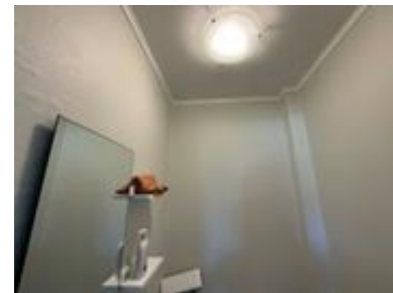
1 ETASJE > TOALETROM

TO 2 Overflater og konstruksjon
