Flott tømmerhytte i Vik Fjellandsby

DJUPAGJELVEGEN 19

Tilstandsrapport

- Fritidsbolig
- Djupagjelvegen 19, 6893 VIK I SOGN
- VIK kommune
- # gnr. 39, bnr. 88

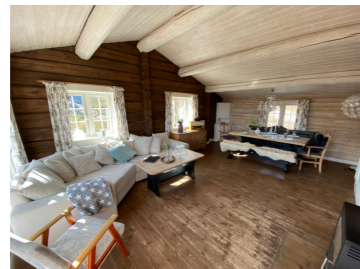
Takkonstruksjonen har sperrekonstruksjon med takåser og takbjelker. Det er utette forhold mellom innertak og takkonstruksjon. Åpninger i diffusjonssperren fører til luftlekkasje, noe som kan føre til fuktskader i takkonstruksjonen over tid.

Det er utette forhold ved diffusjonssperren. Synlige åpninger er observert opp i takkonstruksjonen, noe som kan medføre luftlekkasje og økt risiko for fuktskader over tid.

Takåser og isolerte takkonstruksjon med takbjelker.

Det bør utføres utbedring av diffusjonssperren for å tette åpningene og hindre luftlekkasje. Konsekvensen av manglende tiltak er økt risiko for fuktskader og for tidlig aldring av takkonstruksjonen.

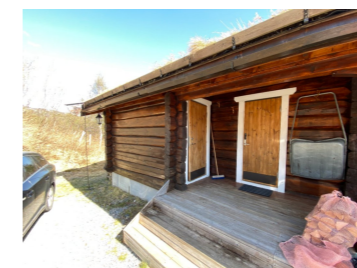
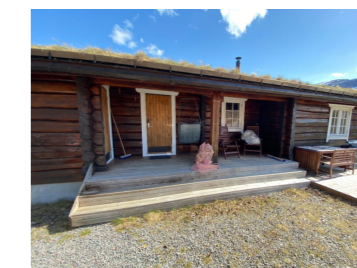
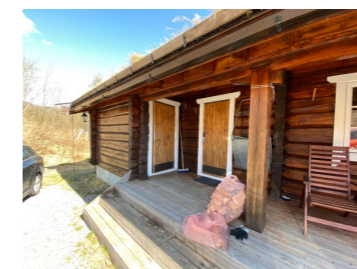
Bør få montert rekkverk.

Det bør monteres rekkverk på deler av trapp og platting for å ivareta sikkerheten og redusere risikoen for fallskader. Manglende rekkverk medfører økt fare for personskaade ved bruk av trappen.
