Fetsund/Garderåsen

Romslig halvpart
tomannsbolig over to
plan med praktfull utsikt

NORDLIA 13

Nordlia 13 1900 Fetsund

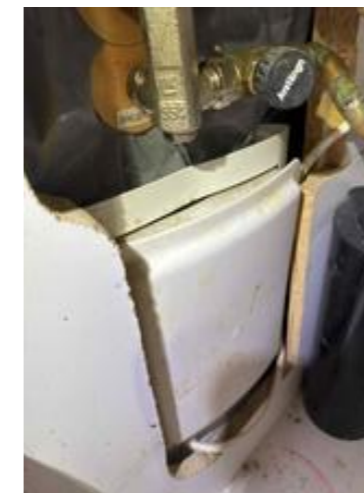
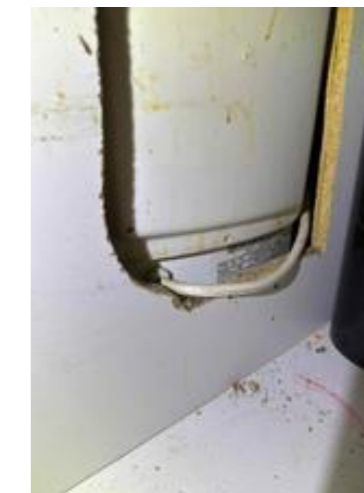
Deksel på VVB til tilkoblinger er løst og ikke betrygget festet.

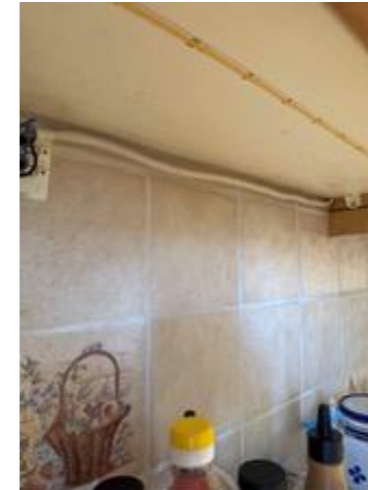
Kabel til stikkontakt er ikke festet.

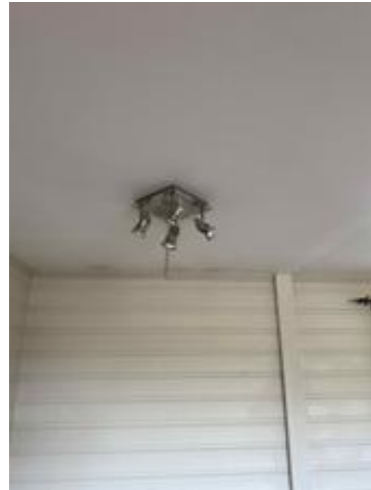
Lysarmaturen er mørk, trolig mørke/defekte lyskilder som trengs å skiftes ut.

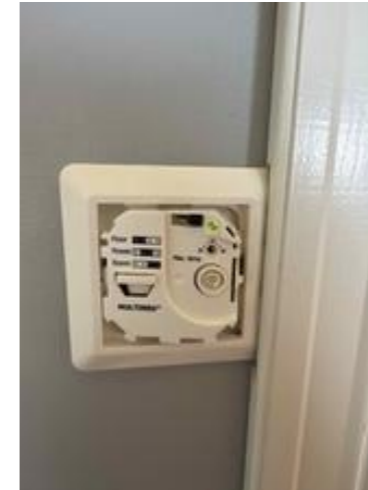
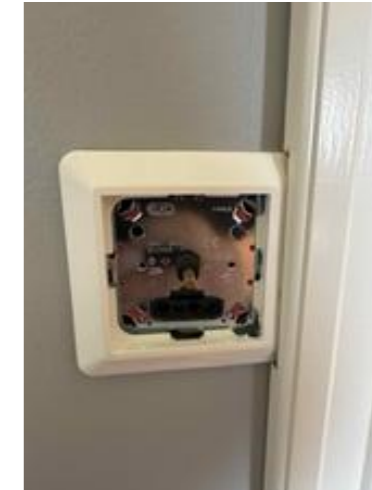
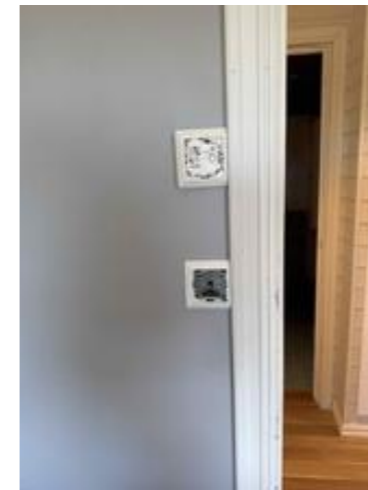
Utstyr ved døråpningen er plassert delvis bak dørlist og dermed ikke mulig for å demontere for tilsyn/vedlikehold o.l.

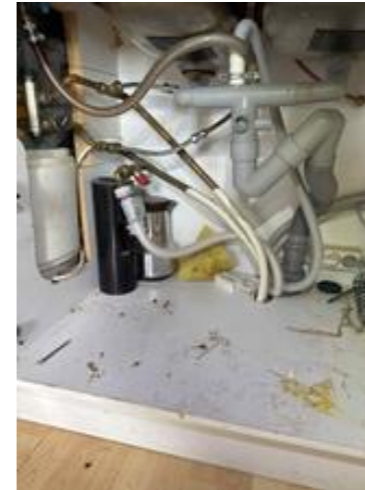
VVB under kjøkkenbenk er tilkoblet via støpsel i stikkontakt. Det anbefales at VVB fast tilkobles.

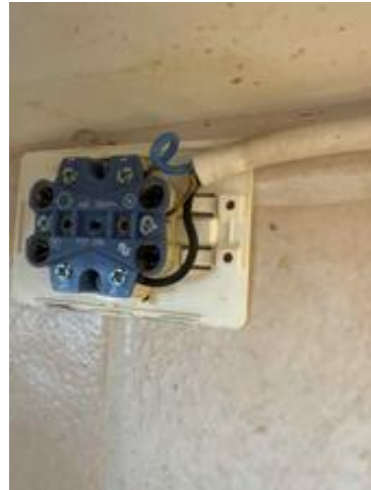
Beskyttelsesleder i stikkontakt er avisolert langt bak terminering, ufagmessig utførelse.

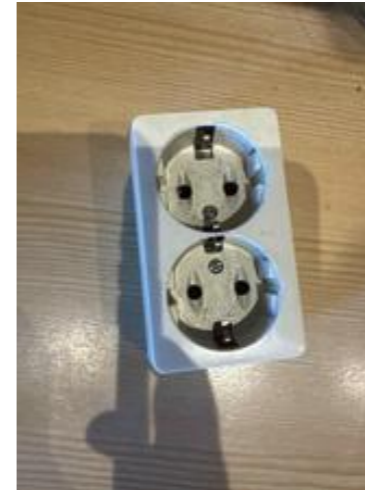
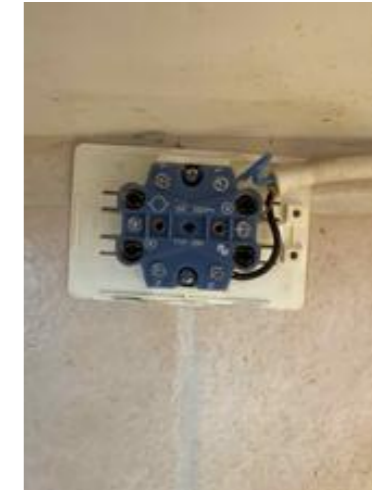
Stikkontakt nærmest kjøleskapet har merker som minner om sot eller annen smuss. Anbefales å skifte ut denne.

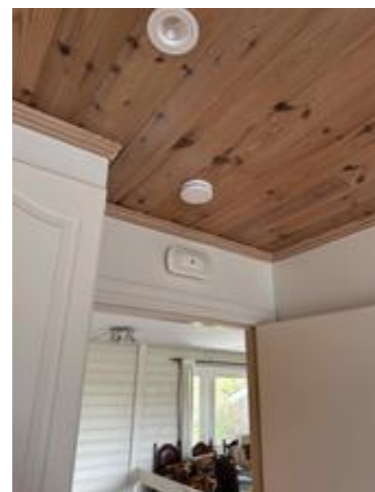
Bilde 2 Detektor på kjøkken er plassert kun 27cm fra nærmeste vegg.

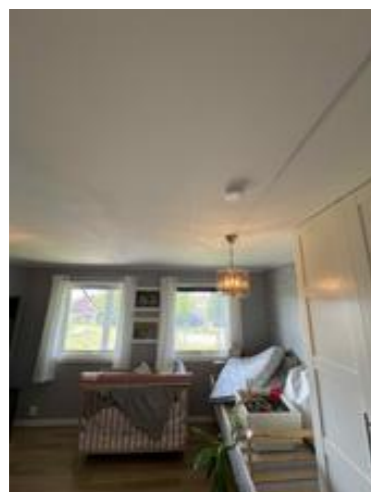
Bilde 3 Detektor på soverom er plassert innenfor regelverket, men anbefaler at den plasseres mer sentrert til rommet.

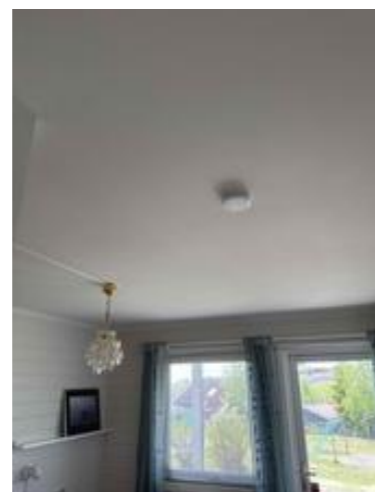
Bilde 4 Detektor på soverom er plassert innenfor regelverket, men anbefaler at den plasseres mer sentrert til rommet.

Paragrafer**EI-Tilsynsloven § 2. Detektorers avstand til vegger, lagret gods og ventilasjonsventiler er ikke iht krav**

Brannalarm detektor sin avstand til vegger (Minst 0,5 meter) , ventilasjons ventiler (Minst 1 meter) eller lagret gods er plassert for nærme i forhold til kravene. Bilde avviket sin tekst i avviket beskriver spesifikk hvor dette avviket er oppdaget.

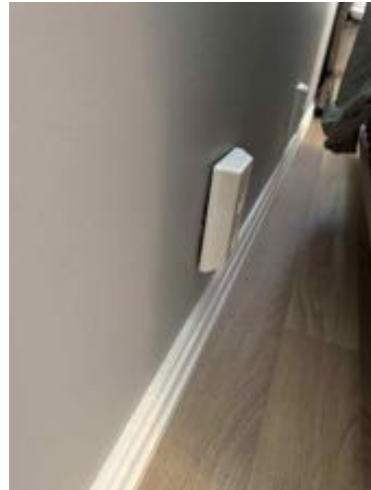
Bilde 1 Ingen kommentar

Stikkontakt på yttervegg under vindu, var ikke betrygget festet.

Paragrafer**FEL § 20, 21 og 22. Beskyttelse mot termiske virkninger og elektrisk sjokk. Løst elektrisk utstyr**

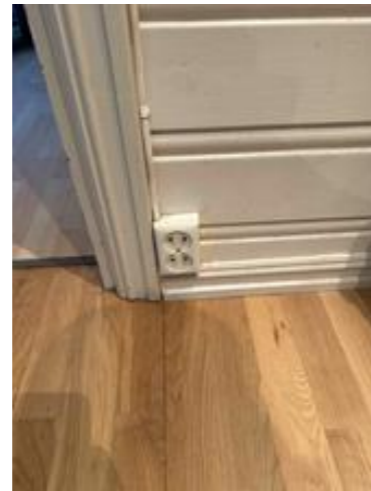
Bilde 2 Ingen kommentar

Lukket el-avvikAvvik opprettet
19.05.2026Avvik lukket
20.05.2026**ID 1678966 - [b] Blandede jordsystem på stikkontakter****Kommentar**

Paragrafer**FEL § 19. Det var blandet jordet og u-jordet elektrisk utstyr i samme rom / området**

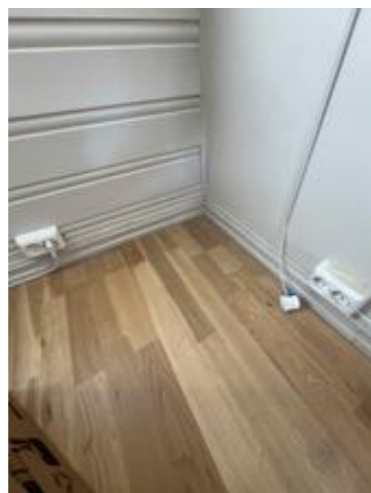
Bilde 2 Ingen kommentar

Lukket el-avvikAvvik opprettet
19.05.2026 Avvik lukket
20.05.2026**ID 1679023 - [b] Manglende jordforbindelse i stikkontakter****Kommentar**

Paragrafer**FEL § 19. Jordingsanlegg**

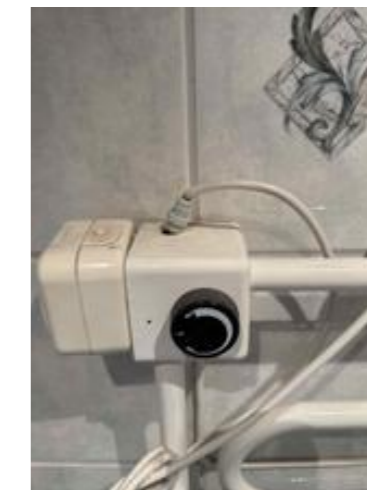
Bilde 2 Ingen kommentar

Lukket el-avvikAvvik opprettet
19.05.2026 Avvik lukket
20.05.2026**ID 1679050 - [e] Svimerke i kabel****Kommentar**

Apparatledningen til håndkletørker har tegn til termiske skader / svimerke akkurat i koblingen til PG-nippel. Denne bør skiftes ut.

Paragrafer**FEL § 22. Beskyttelse mot termiske virkninger. Varmegang på elektrisk utstyr**

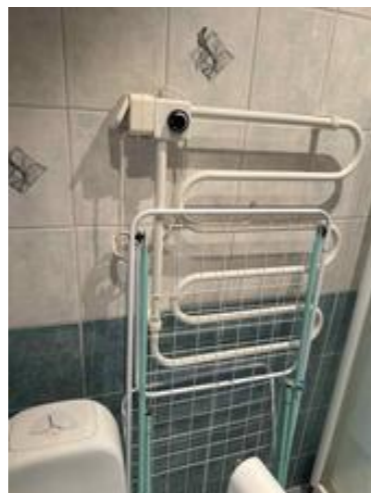
Bilde 2 Ingen kommentar

Lukket el-avvikAvvik opprettet
19.05.2026Avvik lukket
20.05.2026**ID 1679053 - [d] Løs nippel innfestning****Kommentar**

Paragrafer**FEL § 20, 21 og 22. Beskyttelse mot termiske virkninger og elektrisk sjokk. Defekt innføring**

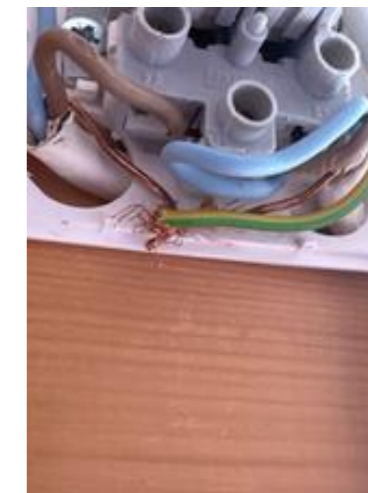
Bilde 2 Ingen kommentar

Lukket el-avvikAvvik opprettet
19.05.2026Avvik lukket
20.05.2026**ID 1679198 - [d] Ufagmessig utførelse: Dokkestue****Kommentar**

Paragrafer**FEL § 16. Installasjonen var ikke fagmessig utført**

Installasjonen er ikke lagt opp fagmessig og må etterses. Det er beskrevet nærmere i avvik og med bilde og kommentar hva dette gjelder i installasjonen.

FEL § 22. Beskyttelse mot skadelige termiske virkninger. Kabel / ledning var terminert feil

Kabel var ikke korrekt terminert / kabel / ledning var ikke avsluttet på godkjent og forskriftsmessig måte. (Se bilde og bildekommentarer som forklarer avviket nærmere) Enten må kabel / ledning fjernes eller så må den avsluttes forskriftsmessig for eksempel i koblingsboks.

Kontrollør avdekket at elektriske installasjoner er opplagt u-fagmessig. Alt som beskrives i bildet og bildekommentarene i avviket hvor dette gjelder spesifikt må skiftes og/eller etterses og evt. godkjennes av fagfolk som er registrert i EI-virksomhetsregistret under en faglig ansvarlig/installatør. Anlegget må settes i forskriftsmessig stand og det må utstedes ny dokumentasjon for den elektriske installasjon hvor dette mangler.

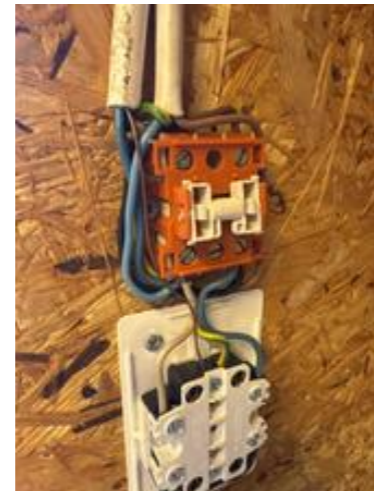
Bilde 2 Ingen kommentar

Lukket el-avvikAvvik opprettet
19.05.2026Avvik lukket
20.05.2026**ID 1679682 - [d] Bryterpanel i bod****Kommentar**

Paragrafer**Kapsling mangler bakplate som er selvslukkende mot vegg**

FEL § 22. Beskyttelse mot skadelige termiske virkninger. Kabel / ledning var terminert feil

Kabel var ikke korrekt terminert / kabel / ledning var ikke avsluttet på godkjent og forskriftsmessig måte. (Se bilde og bildekommentarer som forklarer avviket nærmere) Enten må kabel / ledning fjernes eller så må den avsluttes forskriftsmessig for eksempel i koblingsboks.

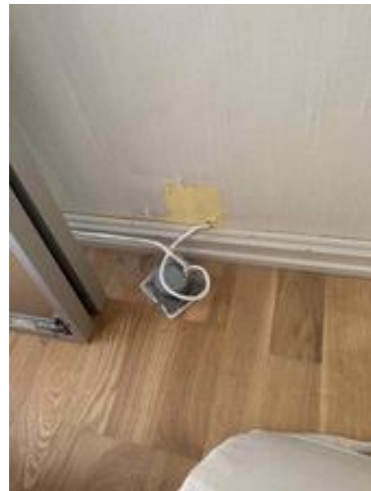
Bilde 1 Ingen kommentar

Antennekontakt er ikke tilfredstillende festet eller komplettert på plass, den ligger løst på gulvet med kabler tilkoblet. Anbefales å festet og fagmessig utført.

Paragrafer**Tele og data utstyr var ikke fagmessig utført (EKOM og NEK 700 installasjon)**
