BJØLLEHAUGVEGEN 40

Adresse: Bjøllehaugvegen 40, 5545
VORMEDAL

Befaringsdato: 16.04.2026 Rapportdato: 20.05.2026 Oppdragsnr.: 19953-2312 Eiendomsverdi/PropCloud ref nr: CS6587

Foretak: Knutsen Takst AS

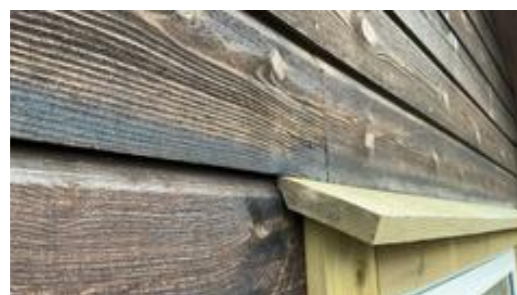
Vannbord over vinduer og dører er ikke felt inn i kledning.

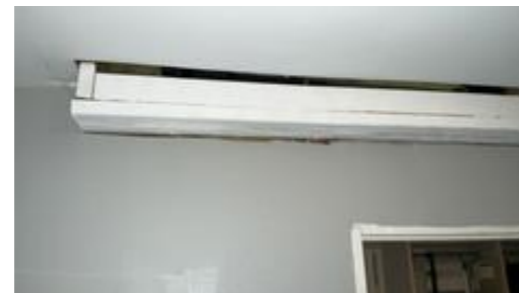
Utførelse i overgang mellom vegg og tak over dør er ikke ferdig.

Overgangen mellom vegg og tak over dør bør ferdigstilles med plater for å sikre et helhetlig og funksjonelt resultat. Uferdig utførelse kan føre til estetiske mangler og økt risiko for støvansamling.

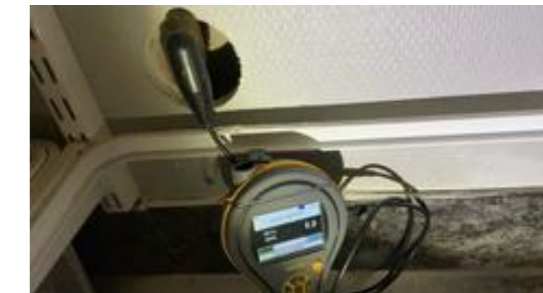
Det er foretatt hulltaking i vegg mellom vaskerom og bad, med fuktverdi på 8,8 % inne i konstruksjonen, som anses normalt (tørt). Vekt-% under 11,9 vurderes som tørt.

Hulltaking er gjort ved en stikkprøve og er ikke en garanti for at det ikke er fukt andre steder.

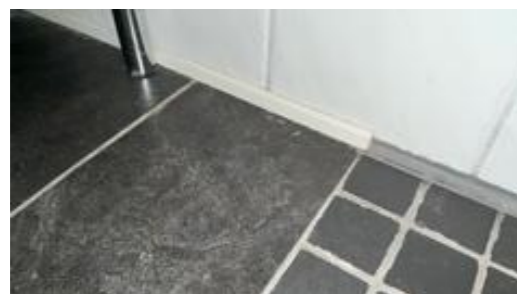
Det er montert gulvlist av tre i våtsonen til dusj.

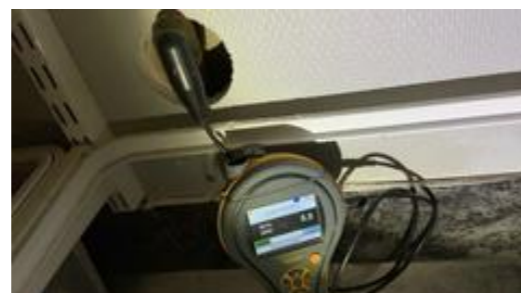
Det er foretatt hulltaking mot våtsonen til dusj fra vaskerom, med fuktverdi på 8,8 % inne i konstruksjonen, som anses normalt (tørt). Vekt-% under 11,9 vurderes som tørt.

Hulltaking er gjort ved en stikkprøve og er ikke en garanti for at det ikke er fukt andre steder.

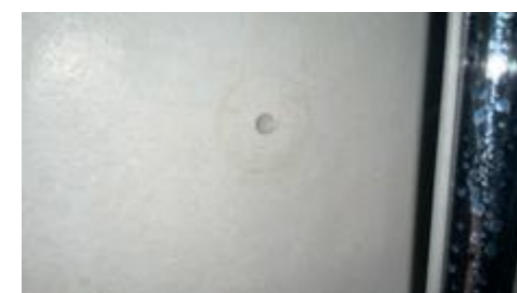
Det er hull etter skrue gjennom flis på vegg i dusj.

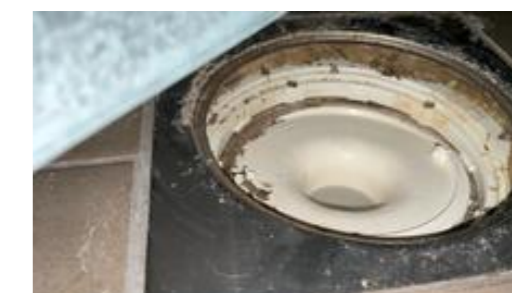
Sluk under boblebad.

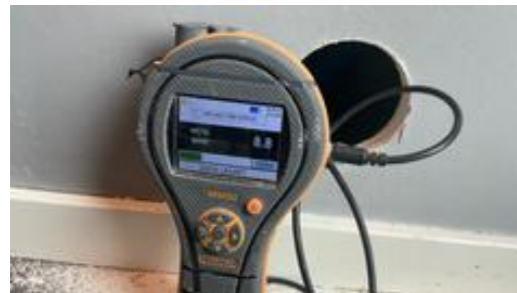
Det er foretatt hulltaking mot våtsone til dusj fra kjøkken, med fuktverdi på 8,8 % inne i konstruksjonen, som anses normalt (tørt). Vekt-% under 11,9 vurderes som tørt. Hulltaking er gjort ved en stikkprøve og er ikke en garanti for at det ikke er fukt andre steder.

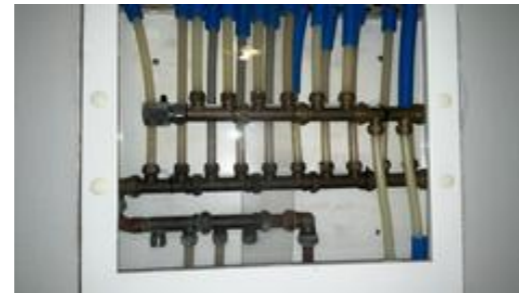
Rørkursene på rør-i-rør systemet bør merkes for å sikre enkel identifisering og vedlikehold. Manglende merking kan føre til unødvendig tidsbruk ved reparasjoner og økt risiko for feil håndtering ved lekkasjer eller vedlikehold.

- Rørkurser på rør-i-rør system bør merkes.

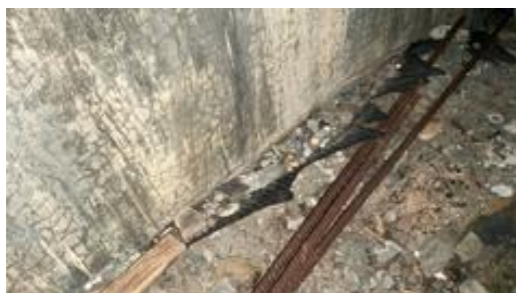
Det er ikke montert topplist i overgang mellom grunnmursplast og grunnmur.

For å hindre vanninntrengning mellom grunnmursplast og grunnmur bør det monteres topplatt i overkant av grunnmursplasten. Manglende topplatt kan føre til at vann og fukt trenger inn bak grunnmursplasten, noe som øker risikoen for fuktskader på grunnmuren.

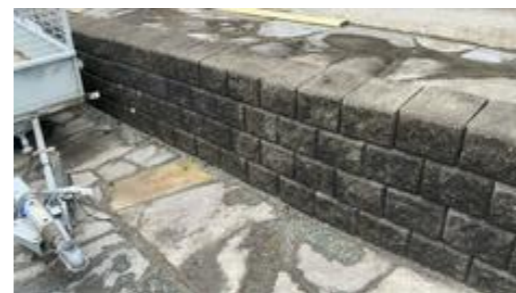
Forstøtningsmur mangler rekkverk.
