SMESTADVEGEN 28

Oppdragsnr.: 20000-1825

Befaringsdato: 03.02.2026

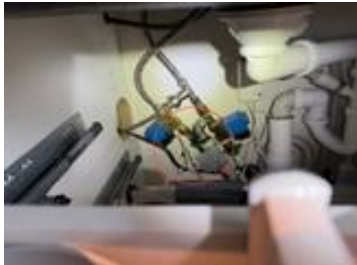
Viser manglende tettemuffer på rør i rør system i kjøkkenbenken.
