Enebolig med  
fantastisk  
utsikt

BORGUNDSVEGEN 753

## TEKNISK GJENNOMGANG

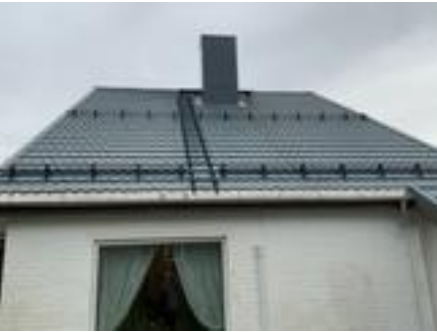
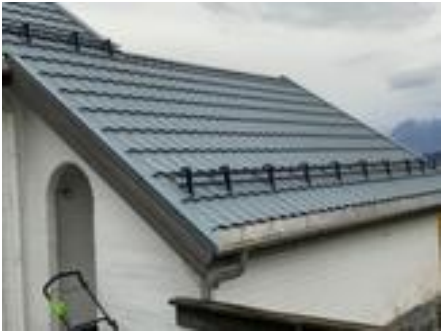
Taktekkingen er av Planja stålpanner fra 2017 og er med snøfangere og takstige med tilhørende feieplattform. Taket er besikttet fra bakkenivå. Det ble lagt 6,5 mm Hadrian Low-E tynn superisolasjon som ble lagt direkte oppå taktrodet som tilleggisolering og så ble det lagt diffusjonsåpen lett undertak oppå denne, sløyfelekter, taklekter og ny tekking. (Haderian 6,5 mm tilsvarer ca. 10 cm tilleggisolasjon, og eier opplyser at etter dette ble gjort, ble det vesentligere lavere strømutgifter til oppvarming. )

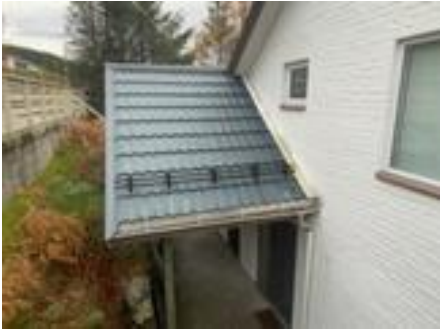
Utenfor inngangsdør i 1. etg./på baksiden av huset er det et overbygg med lagerloft med tilkomst via luke og stige.

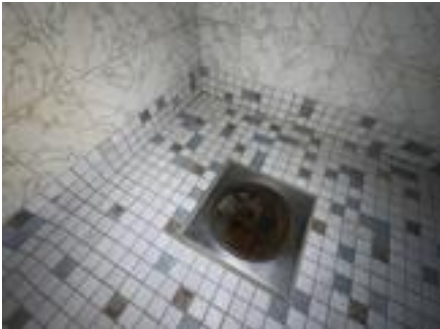
- Vurdering av avvik:**
- Det er ikke membran/tettesjikt i våtsonen.
  - Membran i kombinasjon med gammelt sluk uten klemring. Membran er smurt ned på sluk.
  - Mer enn halvparten av forventet brukstid er passert på slukløsningen.
  - Det er ikke membran/tettesjikt på våtrommet.

- Konsekvens/tiltak**
- Det må etableres tilfredsstillende tettesjikt/membran på våtrommet.
  - Uten tilfredsstillende klemring er det vanskelig å sikre en vanntett overgang mellom smøremembranen og sluket. Dette øker risikoen for at vann kan sive ned langs sidene av sluket og forårsake fuktskader i gulvkonstruksjonen og omkringliggende område.

Hele våtrommet bør/må renoveres.  
Kostnadsestimatet gjelder renovere våtrommet tilbake til samme stand som før, med samme kvalitet på materialer på gulv og vegger. Rør og el.arbeid i våtrommet slik det var, er inkludert, men ikke eventuelle innredninger og sanitærutstyr mm

**Kostnadsestimat: 100 000 - 200 000**

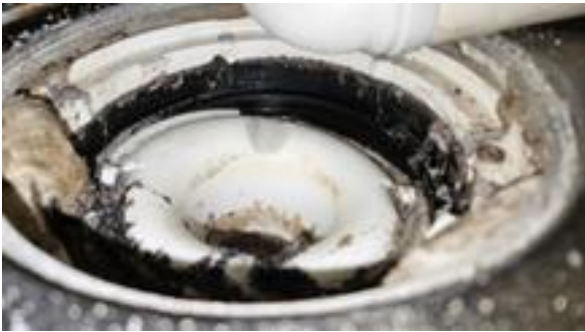
- Vurdering av avvik:**
- Mer enn halvparten av forventet brukstid er passert på slukløsningen.

- Konsekvens/tiltak**
- Eldre sluk av støpejern er ofte utsatt for rust som kan medføre lekkasjer. Eventuelle lekkasjer kan medføre fuktskader på tilliggende konstruksjoner.

Det er ny plastsluk under dusjkabinett og smøremembran med ukjent utførelse. Det var synlig slukmansjett under klemring i sluket, noe som tyder på at membran har litt lagt.

Til Olimb er et firma som kan utføre slukfornyng av støpejernssluker hvis det blir behov. Sluker ligger over garasjerom så konsekvens for eventuelle følgeskader ved lekkasje er relativt liten. Alternativt skifte sluken eller kutte den ut og lage nytt avløp til vaskemaskin ned gjennom dekke til garasjen.

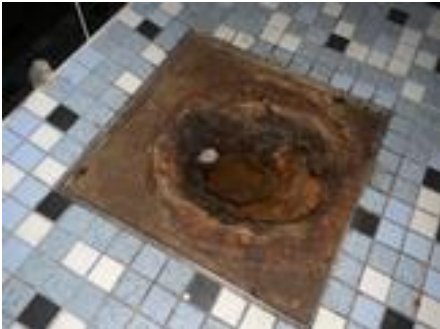
- Det er vindu/dør med ikke fuktbestandige materialer i våtsonen (ved vask, dusj, badekar, osv.), løsningen eller byggematerialet er uegnet.

- Dersom det ikke gjøres tiltak, kan dette medføre oppfukting, oppsvelling og forringelse av materialer over tid og fuktskader på tilstøtende konstruksjoner.

- Uten tilfredsstillende klemring er det vanskelig å sikre en vanntett overgang mellom smøremembranen og sluket. Dette øker risikoen for at vann kan sive ned langs sidene av sluket og forårsake fuktskader i gulvkonstruksjonen og omkringliggende område.
- Det må etableres tilfredsstillende membran/tettesjikt i våtrommets våtsone. Alle forhold med tettesjikt, våtsone, sluk m.m. må dokumenteres. Manglende membran/tettesjikt medfører risiko for lekkasjer og fukt i konstruksjonen.

Sluket er kraftig rusten og må skiftes.  
Det er påregnelig med totalrenovering av badet.

Kostnadsestimatet gjelder renovere våtrommet tilbake til samme stand som før, med samme kvalitet på materialer på gulv og vegger. Rør og el.arbeid i våtrommet slik det var, er inkludert, men ikke eventuelle innredninger og sanitærutstyr mm

Kostnadsestimat: 100 000 - 200 000

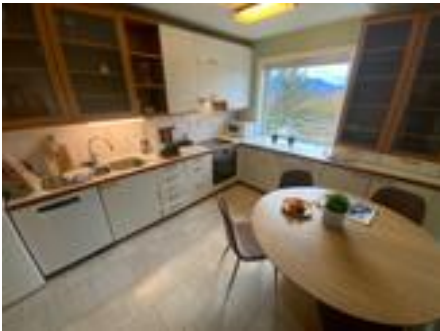
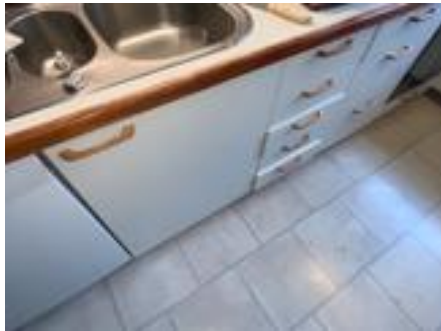
- Det er påvist skader/fuktskjolder i kjøkkengulvet.

Påregelig med oppgradering av kjøkken.

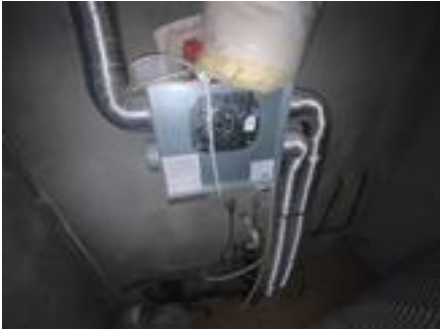
- Mer enn halvparten av forventet brukstid er passert på innvendige avløpsledninger.
- Det er påvist at avløpsrør av jern har rustskader.
- Vurdering er basert på alder. Tilstandsgrad 2 gis med bakgrunn i at mer enn halvparten av forventet brukstid for skjulte røranlegg er passert. Det er nå ingen symptomer på funksjonssvekkelse, men vær oppmerksom på at dette er en risikokonstruksjon.

- Det må påregnes utskiftning av avløpsrør.
- Det er ikke behov for utbedringstiltak siden anlegget fungerer i dag, men ut ifra alder kan skader plutselig oppstå på eldre anlegg.
- I forbindelse med oppgradering av våtrom vil det være naturlig med utskiftning av rør.
- Tidspunkt for utskiftning av avløpsrør nærmer seg.

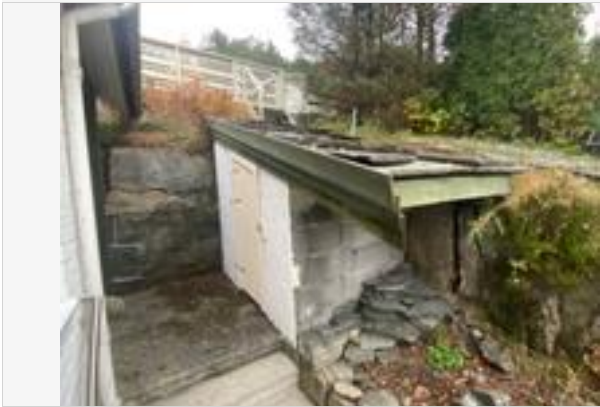
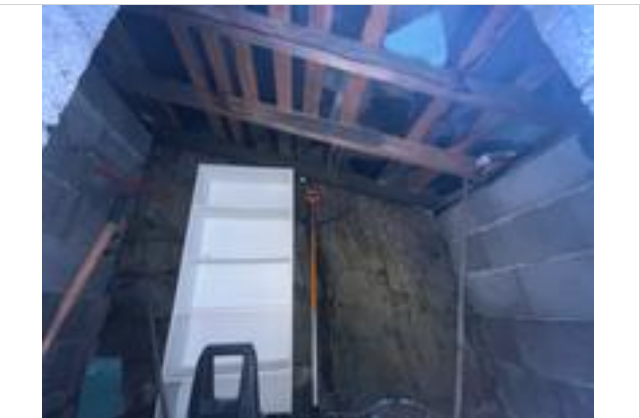
**Beskrivelse**  
Ved inngangsparti er det oppført en liten lagerbod mot fjellet i leca og med knekkheleskifer som takteking. Det ble registrert drypplekkasje fra taket.

Påregnelig med oppgradering og at en går over takteking.
