Enebolig med  
fantastisk  
utsikt

BORGUNDSVEGEN 753

**Adresse:** Borgundvegen 753, 6017  
ÅLESUND

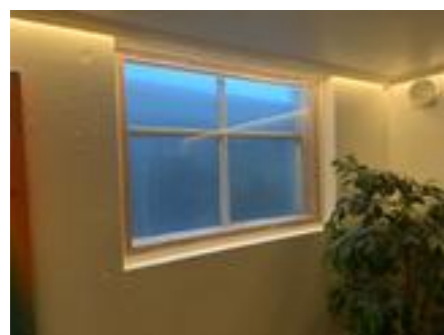
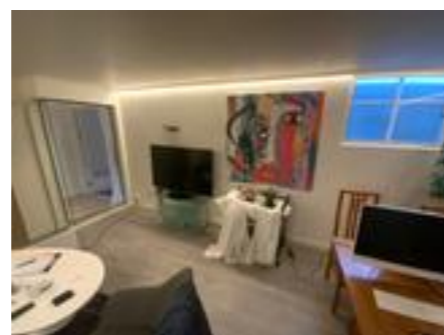
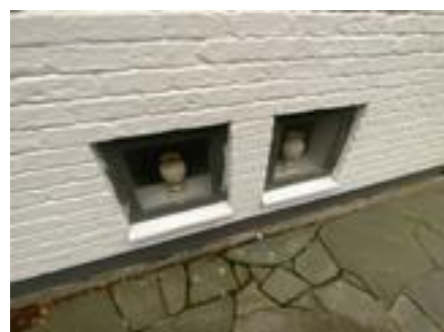
### TG 1 Vinduer

Bygningen har i hovedsak PVC vinduer med 2-lags glass fra 2012, foruten det store stuevinduet mot vest som er med 3-lagsvindu og ble skiftet i 2023.

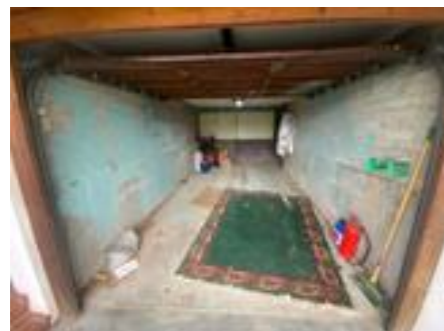
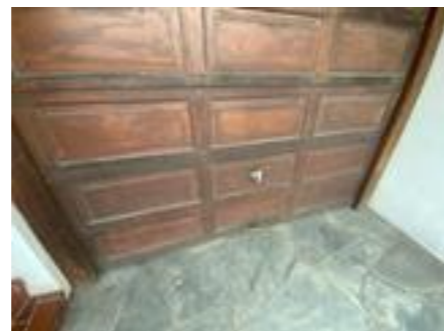
## TG 2 Andre utvendige forhold

I kjeller er det en betonggarasje med treleddport med automatisk åpning og lagerhems ca. 9 m2 over trehimling med tilkomst via takluke. Det er mulig og sette inn større/høyere port om ønskelig.

Garasje og port har oppgraderingsbehov

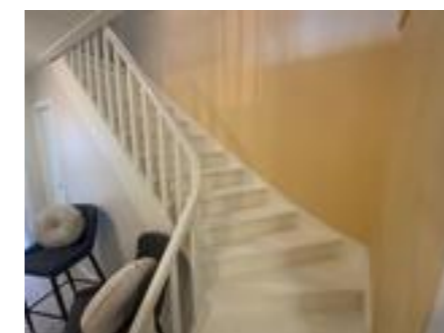
## TG 2 Betongtrapp til kjeller

Boligen har betongtrapp til kjeller.

- Håndløper bør monteres, men det var ikke krav på byggetidspunktet.

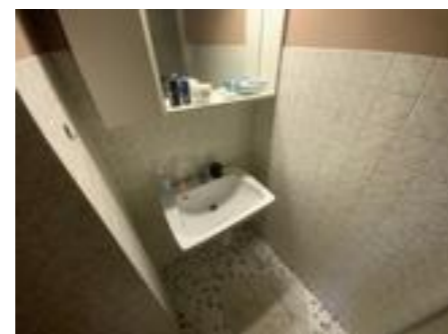
### KJELLER > BAD

## TG 2 Overflater vegger og himling

- Det er påvist at flisfuger har riss/sprekker.

- Slike riss/sprekker kan indikere bakenforliggende fuktskader, og konstruksjonen bør observeres jevnlig for å vurdere utvikling.

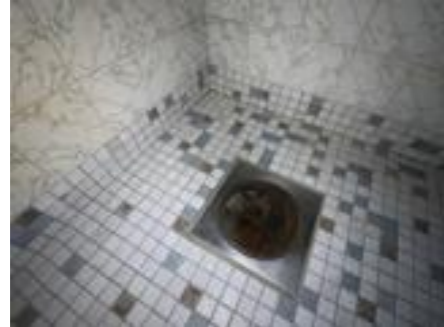
## KJELLER > BAD

### TG 2 Sanitærutstyr og innredning

- Ved andre fuktundersøkelser enn hulltaking, er det påvist indikasjoner på fuktskader.

- Det må foretas tiltak for å lukke avviket.

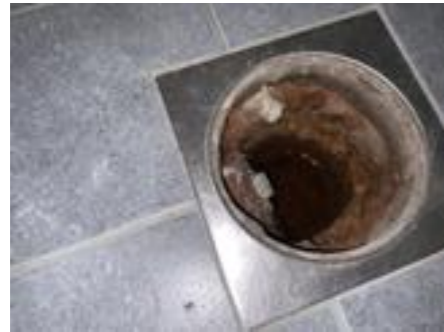
### 1. ETASJE > BAD/VASKEROM

#### 📍 TG 1 Sluk under dusjkabinett

Det er ny plastsluk under dusjkabinett og smøremembran med ukjent utførelse. Det var synlig slukmansjett under klemring i sluket, noe som tyder på at membran har litt lagt.

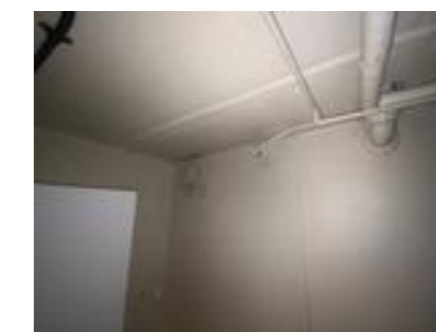
#### KJELLER > HYBELKJØKKEN

#### TG 2 Avtrekk

- Om mulig bør det etableres mekanisk/forsert avtrekk ut fra kokesonen.
- Om mulig bør det etableres ventilasjons kanal ut i det fri fra ventilator.

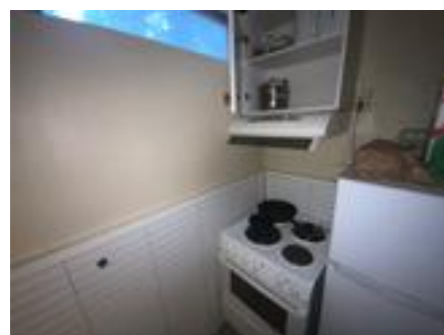
## 1. ETASJE > KJØKKEN

### TG 2 Overflater og innredning

- Det er påvist skader/fuktskjolder i kjøkkengulvet.

Påregelig med oppgradering av kjøkken.

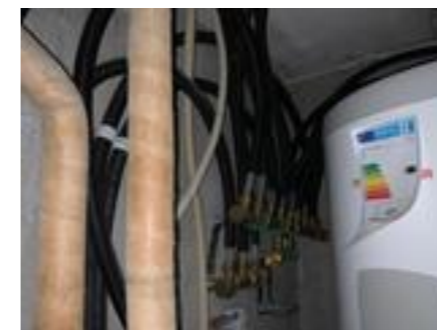
### TG 2 Vannledninger

Innvendige vannledninger i huset er i hovedsak av kobber fra byggeår.

- Tidspunkt for utskiftning av vannledninger nærmer seg.
- I forbindelse med oppgradering av våtrom vil det være naturlig med utskiftning av rør.

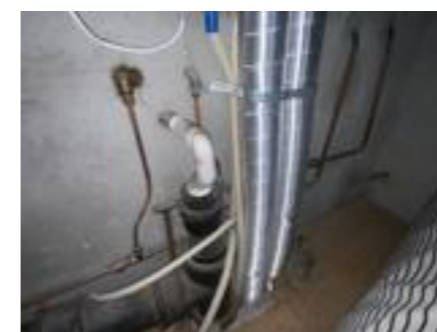
### TG 1 Avløpsrør fra vaskerom

Avløpsrør til deler av vaskerom i 1. etg. er av plast og ble skiftet i 2015.

- Mer enn halvparten av forventet brukstid er passert på innvendige avløpsledninger.
- Det er påvist at avløpsrør av jern har rustskader.
- Vurdering er basert på alder. Tilstandsgrad 2 gis med bakgrunn i at mer enn halvparten av forventet brukstid for skjulte røranlegg er passert. Det er nå ingen symptomer på funksjonssvekkelse, men vær oppmerksom på at dette er en risikokonstruksjon.

- Det må påregnes utskiftning av avløpsrør.
- Det er ikke behov for utbedringstiltak siden anlegget fungerer i dag, men ut ifra alder kan skader plutselig oppstå på eldre anlegg.
- I forbindelse med oppgradering av våtrom vil det være naturlig med utskiftning av rør.
- Tidspunkt for utskiftning av avløpsrør nærmer seg.

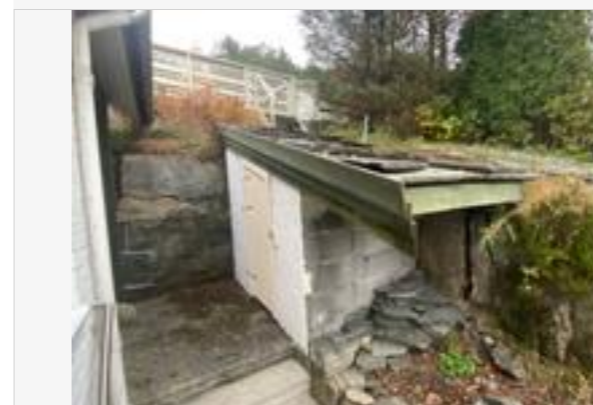
### Bod

Ved inngangsparti er det oppført en liten lagerbod mot fjellet i leca og med knekkheleskifer som takteking. Det ble registrert drypplekkasje fra taket.

Påregnelig med oppgradering og at en går over takteking.
