Enebolig med  
fantastisk  
utsikt

BORGUNDSVEGEN 753

## ÅLESUND-ÅSE

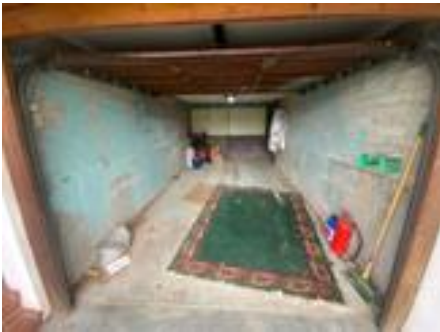
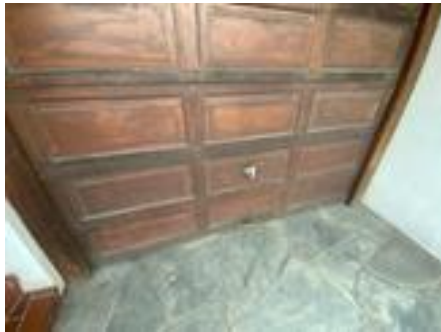
## TG 2 Andre utvendige forhold

I kjeller er det en betonggarasje med treleddport med automatisk åpning og lagerhems ca. 9 m2 over trehimling med tilkomst via takluke. Det er mulig og sette inn større/høyere port om ønskelig.

Garasje og port har oppgraderingsbehov

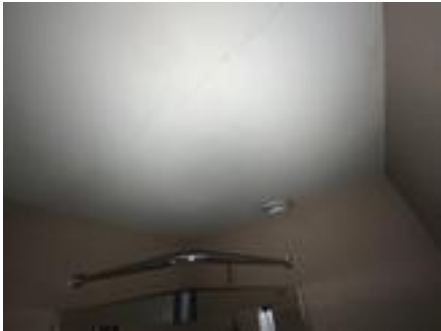
### KJELLER > BAD

- Vurdering av avvik:**
- Det er påvist at flisfuger har riss/sprekker.

- Vurdering av avvik:**
- Det er ikke membran/tettesjikt i våtsonen.
  - Membran i kombinasjon med gammelt sluk uten klemring. Membran er smurt ned på sluk.
  - Mer enn halvparten av forventet brukstid er passert på slukløsningen.
  - Det er ikke membran/tettesjikt på våtrommet.

- Konsekvens/tiltak**
- Det må etableres tilfredsstillende tettesjikt/membran på våtrommet.
  - Uten tilfredsstillende klemring er det vanskelig å sikre en vanntett overgang mellom smøremembranen og sluket. Dette øker risikoen for at vann kan sive ned langs sidene av sluket og forårsake fuktskader i gulvkonstruksjonen og omkringliggende område.

Hele våtrommet bør/må renoveres.  
Kostnadsestimatet gjelder renovere våtrommet tilbake til samme stand som før, med samme kvalitet på materialer på gulv og vegger. Rør og el.arbeid i våtrommet slik det var, er inkludert, men ikke eventuelle innredninger og sanitærutstyr mm  
**Kostnadsestimat: 100 000 - 200 000**

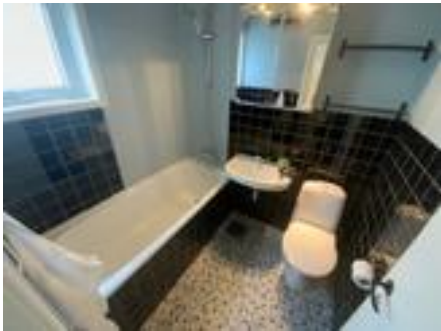
## 2. ETASJE > BAD

### TG 2 Overflater vegger og himling

- Det er vindu/dør med ikke fuktbestandige materialer i våtsonen (ved vask, dusj, badekar, osv.), løsningen eller byggematerialet er uegnet.

- Dersom det ikke gjøres tiltak, kan dette medføre oppfukting, oppsvelling og forringelse av materialer over tid og fuktskader på tilstøtende konstruksjoner.

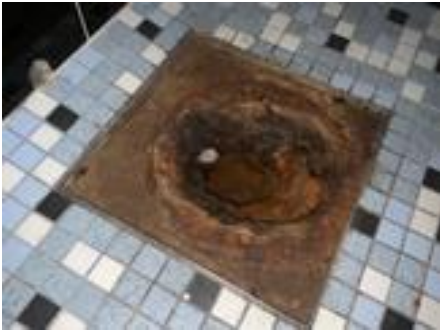
## 2. ETASJE > BAD

Det ble målt med overflatemåler på vegger og gulv som tyder på fukt på avveie. Så er dette også ett murbad

Ut fra overflatefuktmålinger er det lite som tyder på at fukt er på avveie. Men vær oppmerksom på at badet har vært lite brukt og gulvsluk er dårlig og må skiftes om badet skal brukes.

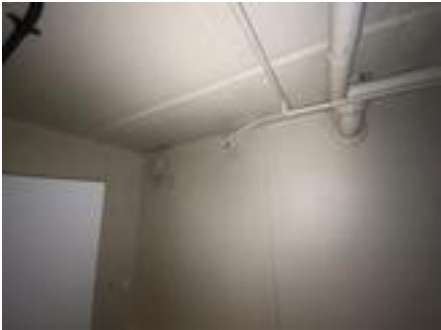
### KJELLER > HYBELKJØKKEN

#### TG 2 Avtrekk

- Om mulig bør det etableres mekanisk/forsert avtrekk ut fra kokesonen.
- Om mulig bør det etableres ventilasjons kanal ut i det fri fra ventilator.

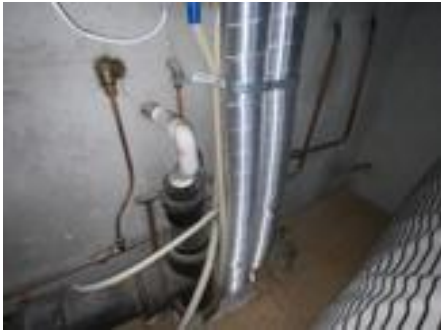
### TG 1 Avløpsrør fra vaskerom

Avløpsrør til deler av vaskerom i 1. etg. er av plast og ble skiftet i 2015.

- Mer enn halvparten av forventet brukstid er passert på innvendige avløpsledninger.
- Det er påvist at avløpsrør av jern har rustskader.
- Vurdering er basert på alder. Tilstandsgrad 2 gis med bakgrunn i at mer enn halvparten av forventet brukstid for skjulte røranlegg er passert. Det er nå ingen symptomer på funksjonssvekkelse, men vær oppmerksom på at dette er en risikokonstruksjon.

- Det må påregnes utskiftning av avløpsrør.
- Det er ikke behov for utbedringstiltak siden anlegget fungerer i dag, men ut ifra alder kan skader plutselig oppstå på eldre anlegg.
- I forbindelse med oppgradering av våtrom vil det være naturlig med utskiftning av rør.
- Tidspunkt for utskiftning av avløpsrør nærmer seg.

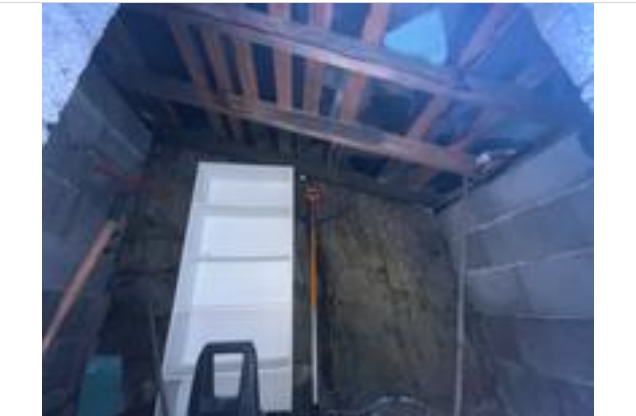
## Bod

**Beskrivelse**  
Ved inngangsparti er det oppført en liten lagerbod mot fjellet i leca og med knekkheleskifer som takteking. Det ble registrert drypplekkasje fra taket.

Påregnelig med oppgradering og at en går over takteking.
