BORDALSVEGEN 608

**Adresse:** Bordalsvegen 608, 5708 VOSS

**Gnr./Bnr.:** Gnr. 205, bnr. 18, i Voss kommune

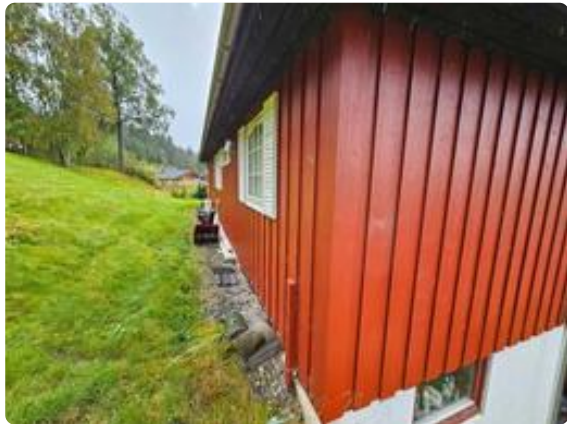
Skrående terreng mot boligen, men drenerende masse ca. 1 meter ut fra grunnmur.

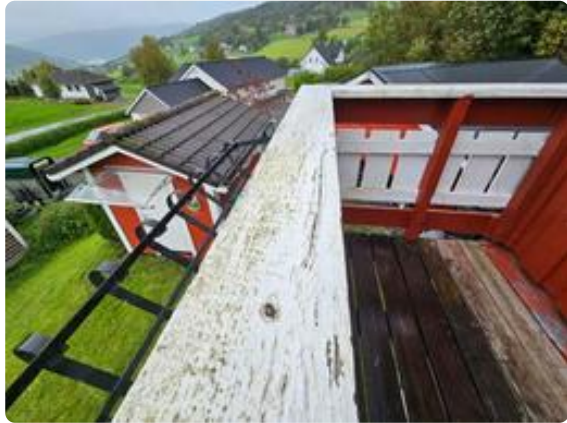
Slitasje på overflater balkong ved soverom.

Det anbefales å vedlikeholde overflatebehandlingen på balkongen og foreta jevnlig kontroll av utsatte konstruksjonsdetaljer. Ved fremtidige rehabiliteringsarbeider anbefales det å kontrollere tilstanden på utkragede bjelker og tilstøtende konstruksjoner nærmere.

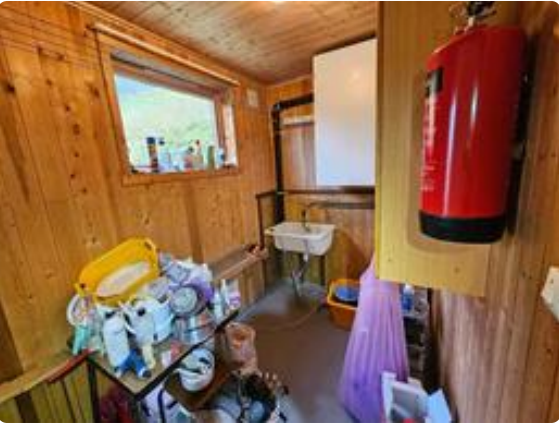
Våtsoner er på yttervegg.

Trepanel på vegg, med belegg på vegg ve vask. Anbefaler oppgradering av overflater før utvidet bruk som våtrom.

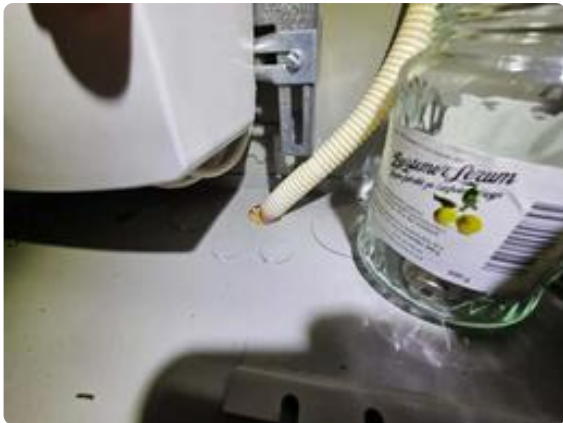
Hull i sikringsskap som ikke er forskriftsmessig tettet.

Det anbefales at anlegget kontrolleres og feilsøkes av autorisert elektrofaglig virksomhet for å avklare årsak til feilen og behov for eventuelle utbedringstiltak.
