# PROAKTIV

Innholdsrik  
enebolig

HUSAFJELLBAKKEN 10

**Adresse:** Husafjellbakken 10, 4331 ÅLGÅRD

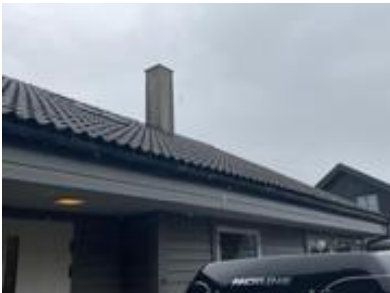
Det er ikke montert snøfangere på tak over inngangsparti.

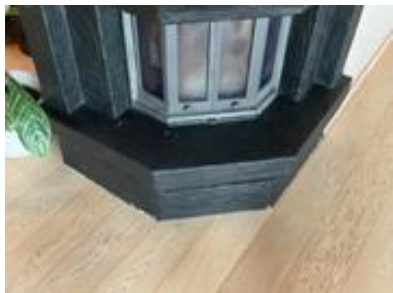
Det er ikke montert ildfast plate på gulv foran ovn i stue.

- Det anbefales å fjerne eller flytte brennbart materiale slik at tilstrekkelig avstand oppnås i henhold til gjeldende krav. Om nødvendig bør området tilpasses med ubrennbare materialer for å sikre en trygg løsning.
- Det anbefales å montere ildfast plate under og foran ildstedet i henhold til gjeldende krav, for å sikre tilstrekkelig beskyttelse mot brann.

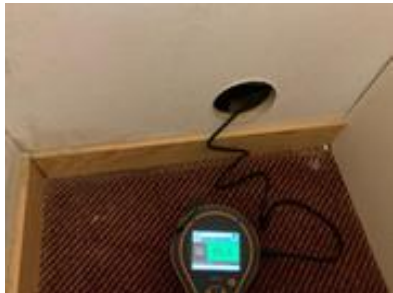
Rom under terreng med teppe på gulv og plater på vegger. Hulltaking er foretatt i vegg mot grunnmur, uten å påvise unormale forhold i veggen.

Hulltaking er foretatt i vegg mot grunnmur i gang/bod.

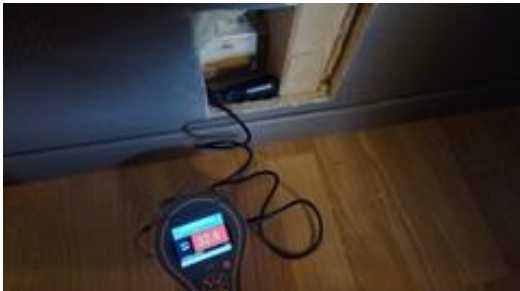
Når eier hadde laget inspeksjonsluke, ble det målt noe høyere verdier på side mot soverom i vegg.

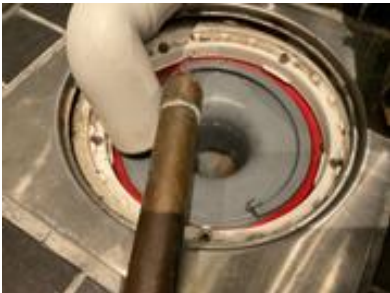
Plastsluk i gulv med synlig kant av membran under klemring.

Sluk i gulv.

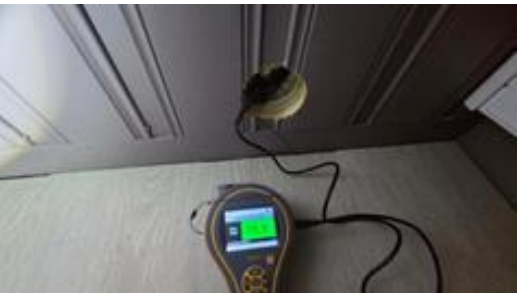
Hulltaking er foretatt i vegg fra tilstøtende rom, uten å påvise unormale forhold. Hulltaking er ikke foretatt i våtsone grunnet manglende tilkomst, og det er av den grunn valgt hulltaking i alternativ vegg da gulvet i sin helhet defineres som våtsone.

Hulltaking er foretatt i vegg fra tilstøtende bod, hvor det ikke er avdekket unormale forhold i veggen på befaringsdagen.
