## Enebolig med særpreg

FAGERLIVEGEN 58

Befaringsdato: 11.06.2025    Rapportdato: 23.06.2025    Oppdragsnr.: 20300-1414    Referansenummer: EN4229  
Autorisert foretak: Artikon AS    Sertifisert Takstingeniør: Steffen Terkelsen    Vår ref: Steffen Terkelsen

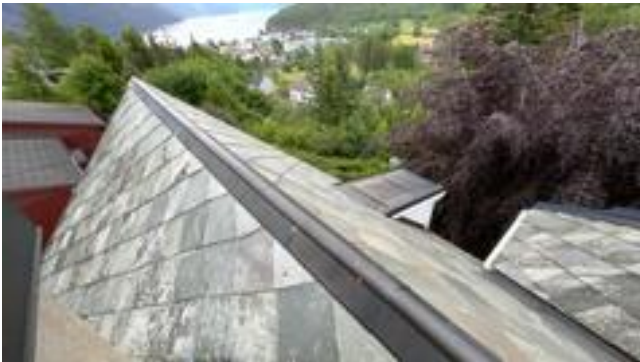
Det er takrenner av plastbelagt metall. Det er beslag av kobber eller lignende på tak. Alt av beslag er lagt i 2006 ifølge eier.

Vurdering av avvik:  
• Det mangler tilfredsstillende adkomst til pipe for feier.  
• Det er påvist andre avvik:

Utfyllende beskrivelse av avvik:  
- Beslag på takoppløft/arker er lagt på utsiden av bordkledningen. Her skal beslag på innsiden av kledningen slik at vann ikke kan renne bak beslag.  
- Beslag i overgang nytt og gammel tak har glipe.  
- Takstige er ikke godkjent og det er ikke plattform ved pipe.  
- Det er ikke snøfangere mot sør.

Mangelfull beslagsløsning

Utfyllende beskrivelse av tiltak/ konsekvens:  
- Beslagsløsninger krever jevnlig oppmerksomhet og vedlikehold for å fungere. Manglende oppfølging kan medføre lekkasje.  
- Godkjent takstige må etableres med tilhørende plattform.

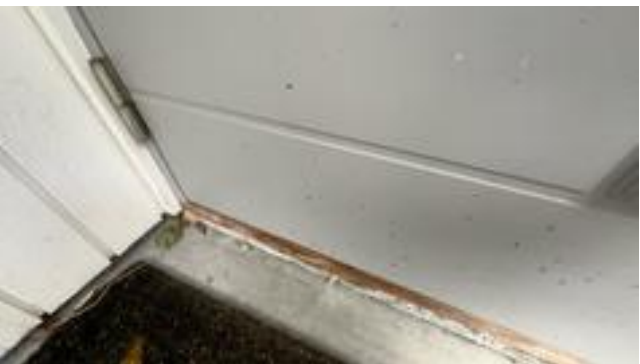
Mindre merker i dører

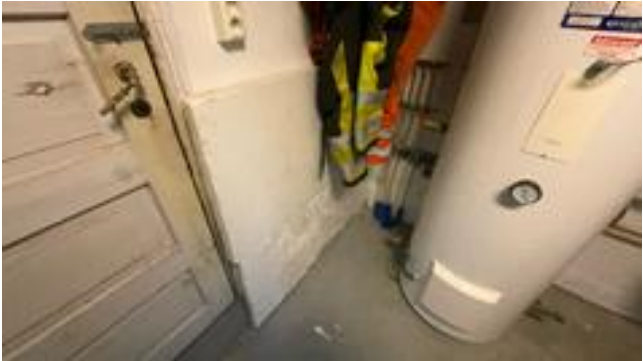
## TG 2 Rom Under Terreng

Synlig brannfarlig isolasjon

- Isolasjonen må pusses eller kles inne. eventuelt må denne fjernes.

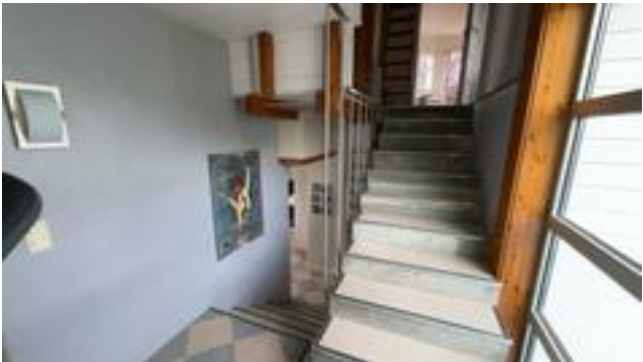
## TG 2 Innvendige trapper

Mangler fra et sikkerhetsperspektiv

- Manglende utbedring kan medføre fare for personsikkerhet.

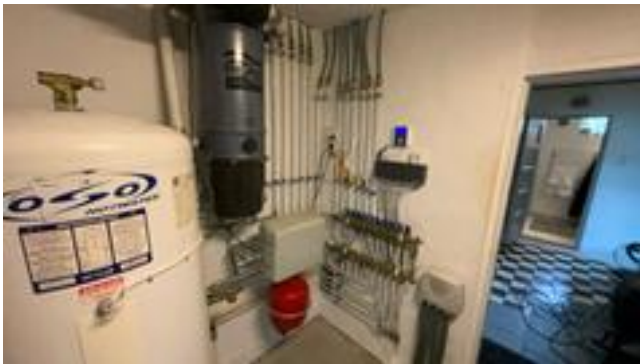
## TG 2 Vannbåren varme

Det er ifølge eier vannbåren varme i alle gulv med betong bortsett fra bod og badet i øverste etasje.

- Anlegget må sjekkes av fagperson, som må utføre eventuelle tiltak på anlegget.

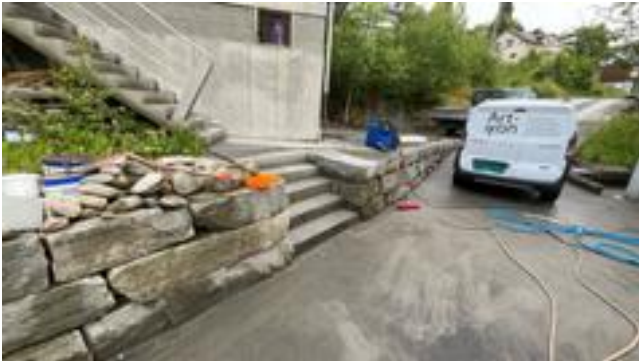
- Vurdering av avvik:**
- Det mangler rekkverk/annen sikring på forstøtningsmuren(e) ut ifra dagens krav.
- Konsekvens/tiltak**
- Rekkverk/annen sikring på forstøtningsmur må settes opp/utbedres.

Utfyllende beskrivelse av tiltak/ konsekvens:  
-Manglende utbedring kan medføre sikkerhetsrelaterte utfordringer.

**Kostnadsestimat: 10 000 - 50 000**

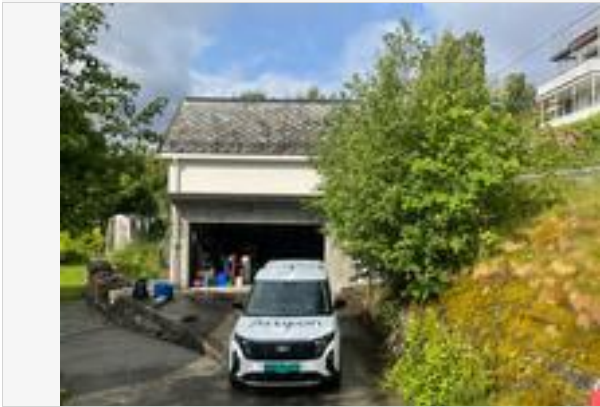
## Garasje

**Vedlikehold**  
Garasjen fremstår som vedlikeholdt. Det er imidlertid observert skadet dør til bod, vanninntrenging oppe og det er ikke satt inn alle vinduer. For øvrig henvises det til rapportens enkelte punkter. Bygget er ikke tilstandsvurdert utover slike enkle observasjoner.
