Romslig familieeiendom med herskabelig preg

DARRES VEG 3

KLÆBU

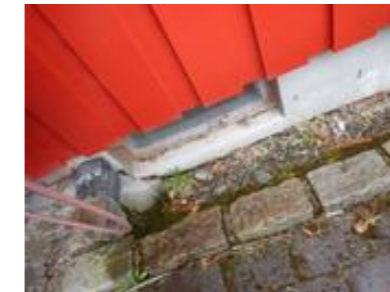
6.1 Drenering

Eksempel på deler av eldre drenering med manglende topplist over grunnmursplast.

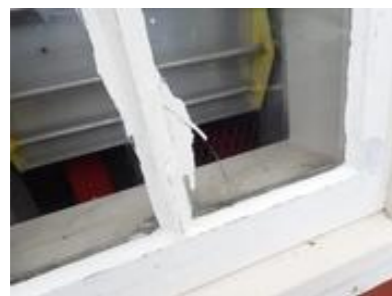
6.5 Vinduer og dører

Eksempel på værslitte vinduer og sprukket glass på garasje.
