LEIV ERIKSONS GATE 9

# Tilstandsrapport

Leiv Eriksons gate 9, 3048 DRAMMEN

Tomannsbolig | Byggeår: 1950 | BRA-i: 75 m²

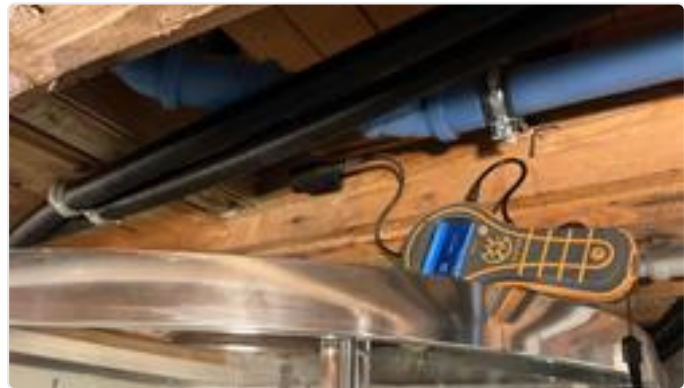
Vurderte forhold: Det er undersøkt om våtrommet kan ha en fuktskade gjennom måling i bjelkelag under badet. Fuktmåler med piggelektrode er benyttet i gulvkonstruksjonen, og det er er gjort en visuell inspeksjon. Målemetoden må ansees som en stikkprøvekontroll, og gir ingen garanti for andre deler av konstruksjonen. Resultatet påvirkes av valg av målested, dybde, tidligere bruk av rommet og oppbygning.

Måleresultat: Under 6 vektprosent.
