MYRULLVEGEN 7

# TANANGER

Innholdsrik enebolig med attraktiv beliggenhet og pent opparbeidet uteområde - Godkjent utleiedel - Dobbel garasje

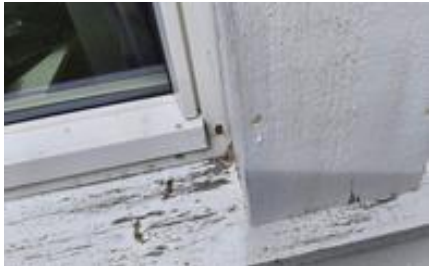
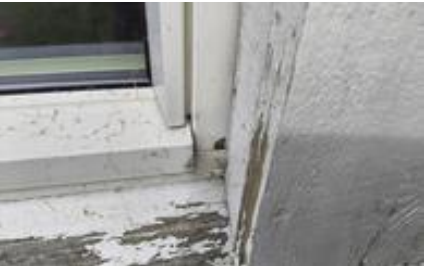
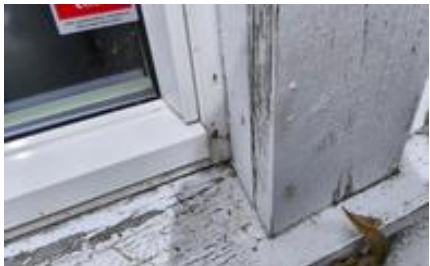
- Det er råte i vinduene.

Kostnadsestimat: 20 000 - 100 000

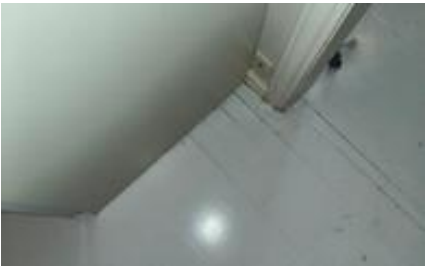
- Det er en skade i gulvet på kjøkkenet i underetasjen, etter vannsøl fra kjøleskapet.

- Gulvet kan utbedres lokalt ved behov/ønske.

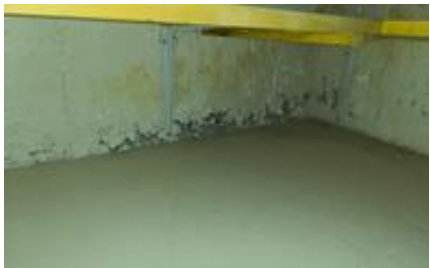
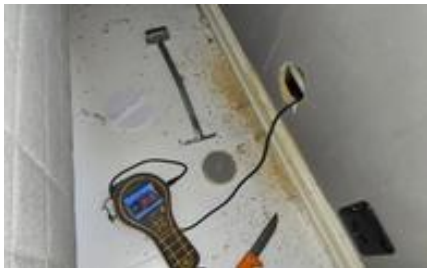
- Det er i hulltaking påvist høye fuktnivåer i innforet vegg.
- Det er også registrert forhudningspapp ut mot grunnmuren.

Ved hulltaking fra soverom og ut mot terreng er det registrert over 21 vekt% i treverket.

Kostnadsestimat: 200 000 - 500 000

- Det er på befaringstidspunkt såpass mye påvist fuktighet at ytterligere undersøkelse - tiltak er anbefalt. Riving og oppbygging av vegger og gulv under terreng kan ikke utelukkes.
- Tidligere var bruk av forhudningspapp vanlig praksis, men over tid viste det seg at dette kunne ha negative konsekvenser. Derfor ble det fra 90-tallet ikke lenger anbefalt å bruke dette materialet. Når påførte vegger skal gjenoppbygges, må forhudningspappen fjernes.

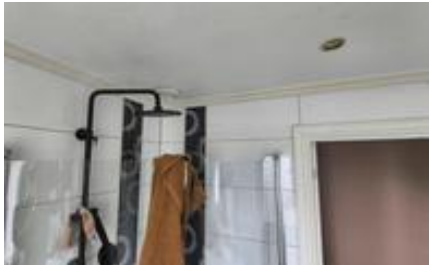
- Døren er i våtsonen til dusjen. Det er fuktmerker nederst på dørlisten.

- Det finnes ingen mulige tiltak vedrørende døren. Ved normal bruk av dusjen er ikke dette en utfordring.

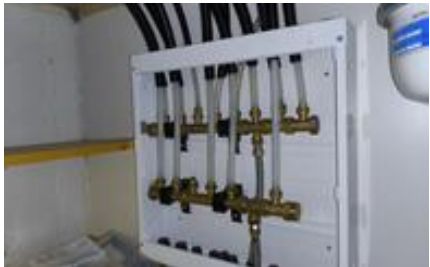
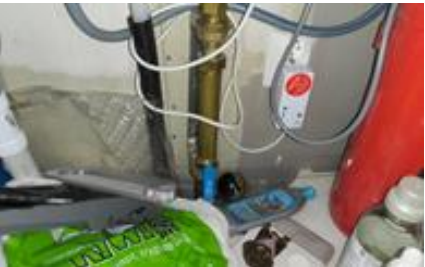
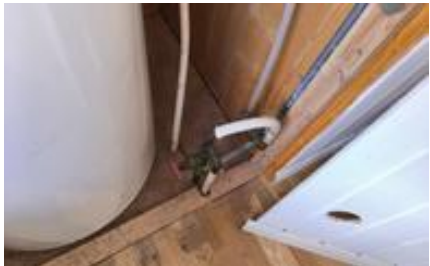
Fordelerskapet er plassert på boden under vaskerommet. Hovedstoppekranen er plassert på vaskerommet, samt på soverommet i hybdelen.
