Innholdsrik enebolig med garasje

AUSTKROKEN 5

Adresse: Austkroken 5, 4365 NÆRBØ
Gnr./Bnr.: Gnr. 20, bnr. 81, i Hå kommune
Prisantydning: 5.190.000,-
Omkostninger: 148.740,-
Totalpris: 5.338.740,-
Kommunale avgifter: 14.278,-
Boligtype: Enebolig
Byggeår: 1959
Soverom: 5
BRA: 297 m²
BRA-i: 243 m²
Garasje/Parkering: Parkering i garasje, samt på egen grunn.
Tomt: 674.4 m²
Energimerke: Energiklasse: E.

TEKNISK GJENNOMGANG

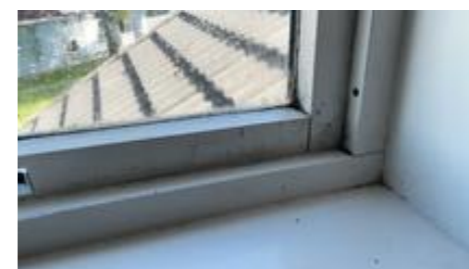
mugg/begroing i vindu 2. etg
