# PROFESSOR DAHLS GATE

**Adresse:** Professor Dahls gate 17, 4307 SANDNES

# VELKOMMEN TIL PROFESSOR DAHLS GATE 17

## Tilstandsrapport

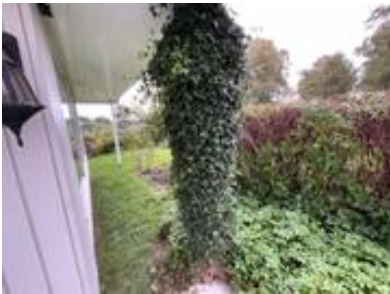
- Det er begrenset/dårlig ventilering av takkonstruksjonen. Lufteskuffer/raftepapp er klemt mot sutak og luftespalter ved takfot er av den grunn reduserte. Dette reduserer utluftingen på loftet og kan føre til kondensering på innvendige overflater.  
- Bærende søyle for takkonstruksjonen er innpakket i vegetasjon. Dette hindrer visuell kontroll av konstruksjonen og kan medføre økt fuktbelastning mot søylen over tid

Bærende søyle for takkonstruksjon er innpakket i vegetasjon.

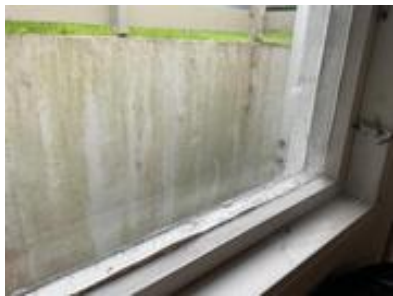
Utvendig > Vinduer og takvinduer/takluker/overlys  
Beskrivelse:  
Det er malte vinduer med 2-lags glass og koblet glass.  
Vurdering av avvik:  
- Vinduer har usikker fremtidig funksjon: Isolerglassruter eldre enn 35 år.  
- Noe råte i innvendig karm til vindu i soverom i 1. etasje.

Eldre vindu med koplet glass i kjeller.

- Eldre isolerglass har økt risiko for punktering og redusert isolasjonsevne, med fare for varmetap og kondensproblemer.
- Det anbefales å planlegge utskifting av vinduene for å sikre tilfredsstillende funksjon og energieffektivitet.
- Treverk med råte bør erstattes, eventuelt hele vinduet skiftes.

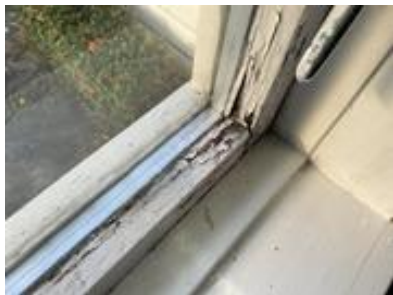
Noe råte i innvendig karm til vindu i soverom 1. etasje.

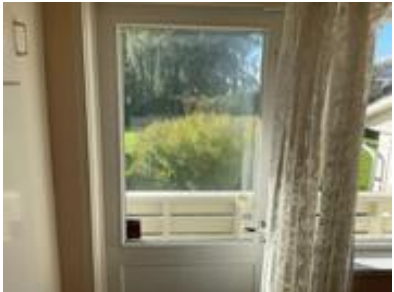
Utvendig > Ytterdører  
Beskrivelse:  
Ytterdører i tre med malte/lakkerte overflater.  
Vurdering av avvik:  
- Det er påvist punktert glass i terrassedør i soverom.  
Konsekvens/tiltak:  
- Punkterte glass gir redusert isolasjonsevne og økt risiko for varmetap og kondens.  
- Det anbefales å skifte ut defekte glass for å sikre tilfredsstillende funksjon og energieffektivitet.

Punkttert glass i balkongdør i soverom.

- Punkterte glass gir redusert isolasjonsevne og økt risiko for varmetap og kondens.

- Det anbefales å skifte ut defekte glass for å sikre tilfredsstillende funksjon og energieffektivitet.

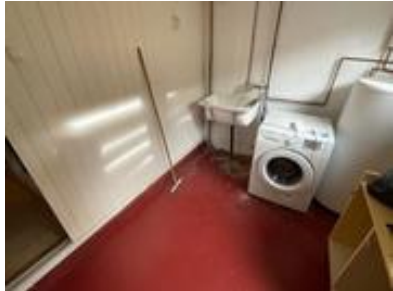
Vaskerom fra byggeåret.

- Våtrommet har behov for omfattende oppgraderinger. For å sikre en løsning som oppfyller gjeldende krav, bør tettesjikt, sluk og røropplegg oppgraderes og dokumenteres.

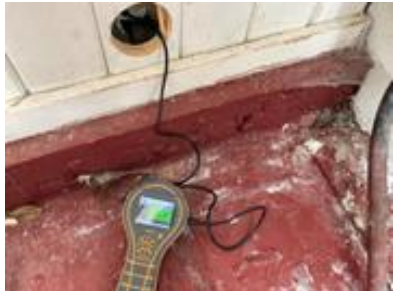
Hulltaking er foretatt i vegg mellom vaskerom og bad, uten å påvise unormale forhold i vegg.

Hulltaking er foretatt i vegg mellom vaskerom og bad.

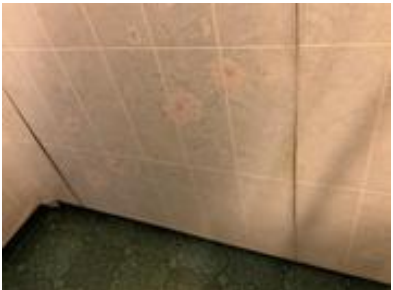
Våtromstapet på vegger har synlige gliper i skjøter på vegg i dusjnische.

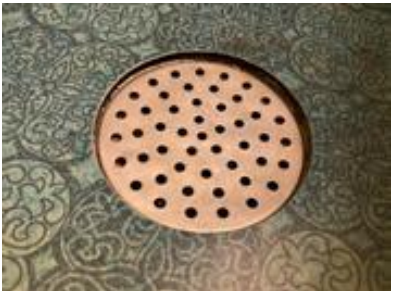
Belegg på gulv er ikke tilsluttet sluk, og er bare limt ned mot kant av sluk.

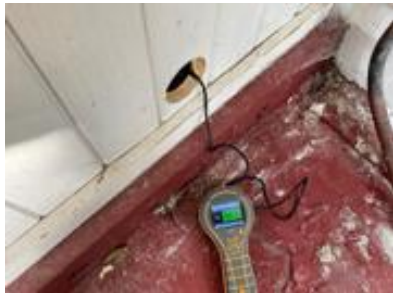
Hulltaking er foretatt i vegg fra tilstøtende vaskerom.

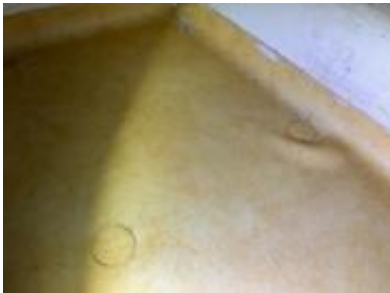
Enkelte luftbobler i belegg på gulv.

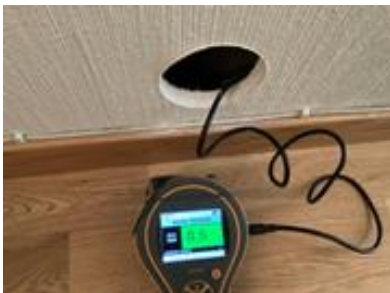
Hulltaking er foretatt i vegg fra tilstøtende rom, uten å påvise unormale forhold. Hulltaking er ikke foretatt i våtsone for dusj eller innredning grunnet manglende tilkomst, og det er av den grunn valgt hulltaking i alternativ vegg da gulvet i sin helhet defineres som våtsone.

Hulltaking er foretatt i alternativ vegg fra tilstøtende gang.

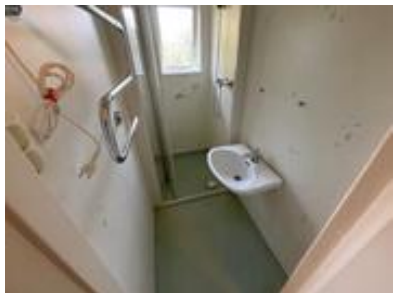
Våtrom > 1. etasje > Dusjrom > Generell  
Beskrivelse:  
Dusjrom fra byggeåret, oppført etter byggeforskrift fra før 1997. Rommet har vinylbelegg på gulv og våtromstapet på vegger. Eldre støpejernsluk i gulv.  
Servant og håndkletørker på vegger.  
Naturlig ventilasjon.  
Vurdering av avvik:

Dusjrom fra byggeåret.

- Våtrommet har behov for omfattende oppgraderinger. For å sikre en løsning som oppfyller gjeldende krav, bør tettesjikt, sluk og røropplegg oppgraderes og dokumenteres.

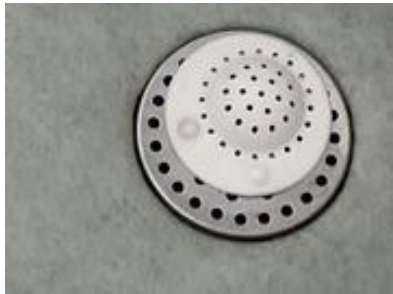
Eldre sluk.
