Enebolig med  
renoverings-  
behov

TORKEL HAABETHS VEI 45

Befaringsdato: 17.06.2026 Rapportdato: 30.06.2026 Oppdragsnr.: 20158-1910 Eiendomsverdi ref nr: LY9990  
Foretak: Norsk Byggkontroll AS Takstingeniør: Tor Arve Lea

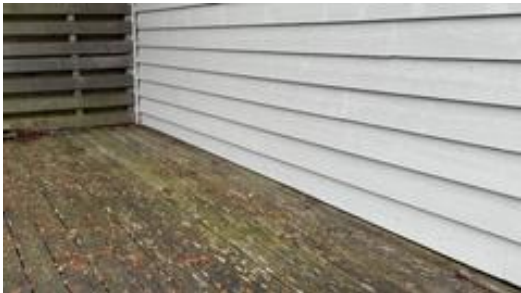
Nyere kledning i kontakt med terrassegulv.

Kledning som har kort avstand til terreng eller er i kontakt med terrassegulv bør justeres slik at det oppnås tilstrekkelig avstand, eventuelt montere overgangsbeslag. Manglende avstand kan føre til fuktopptrekk og redusert levetid på kledningen.

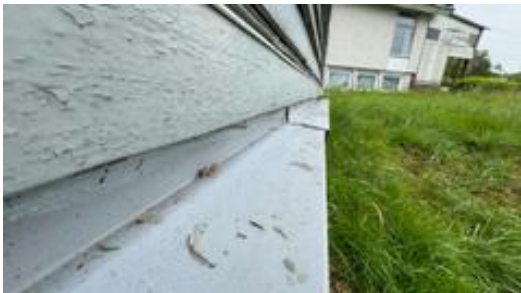
Det er ikke tilrettelagt med lufting bak kledning.

Det bør etableres tilstrekkelig lufting i nedre kant av kledningen mot grunnmur for å sikre god uttørring og redusere risiko for fuktskader og råte.

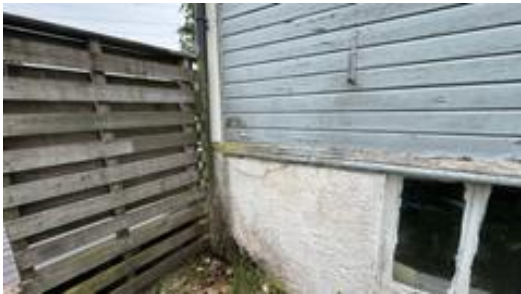
Slitte overflater.

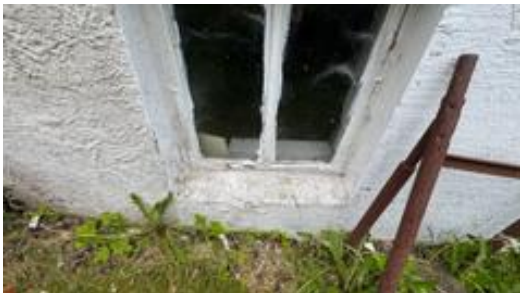
Kjellervinduene har defekter og tilfredsstillende ikke dagens krav. Utskifting nødvendig for å oppnå tilstandsgraden 0 eller 1.

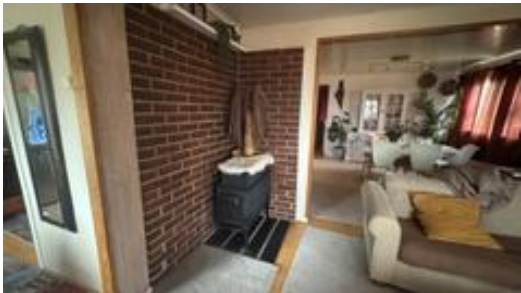
- Målt høydeforskjell på over 30 mm gjennom hele rommet. Tilstandsgrad 3 gis med bakgrunn i standardens krav til godkjente måleavvik.

Måling av nivåforskjell er gjennomført fra pipeområde til bakre vegg.

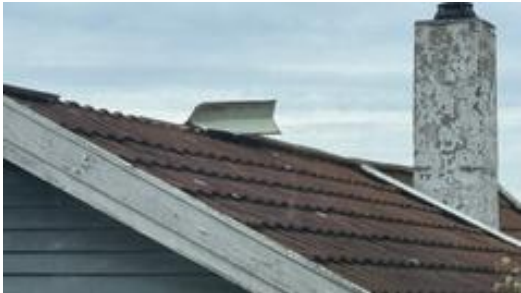
Erfaringsmessig har piper og ildsted behov for rehabilitering ved passerte 50 år.

Slitt overflate over tak.

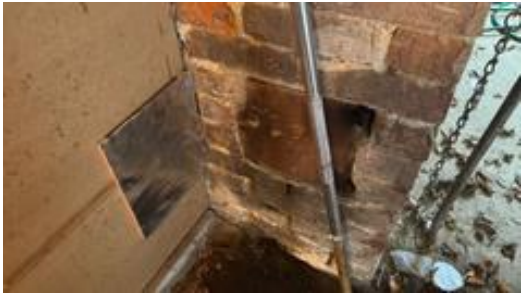
Avstand treverk er ikke i tråd med krav. Min. avstand 30 cm.

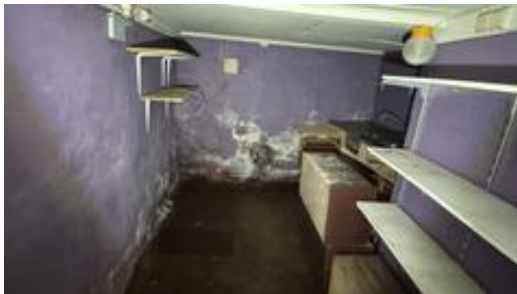
- Det er påvist synlig fuktighet på mur/gulv i kjeller.

Spesielt i det ytre hjørnet av hobbyrommet (med kjøkkenbenk) er det påvist synlig fuktighet på mur/gulv. Det konstateres at kjelleren ikke er ventilert i henhold til anbefalingene. En kjeller kan ofte være fuktig, og det er derfor viktig at ventilasjonen tilpasses slik at fukt ventileres ut. Denne typen kjellere er ikke egnet for innredningsformål og bør betraktes som en ren kjeller.

Det bør iverksettes tiltak for å redusere fuktproblematikken, spesielt i det ytre hjørnet av hobbyrommet.

Ventilasjonen i kjelleren er fraværende og bør økes vesentlig for å redusere fuktbelastningen.

Kjelleren bør ikke benyttes til innredningsformål, da denne typen kjellere ikke er egnet til dette.

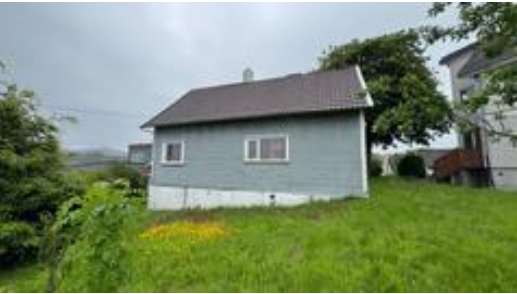
Det foreligger ikke tegninger av tilbygg som er oppført nærmere nabobygg enn 8 meter. Det må undersøkes om avstand mellom byggene er slik de er byggesøkt som. Det er ikke gitt av hva som kom opp først av nabobygg eller tilbygget på denne boligen.

Originalbygg kan være der vindu til høyre slutter.
