GRANSTUBBEN 1

INNHALDSRIK FAMILIEBOLIG MED SENTRAL BELIGGENHET -
4sov/3bad - Garasje - Solrik terrasse og hage - Kort vei til ALT!

Adresse: Granstubben 1, 2020
SKEDSMOKORSET

TE 2 Takkonstruksjon/Loft

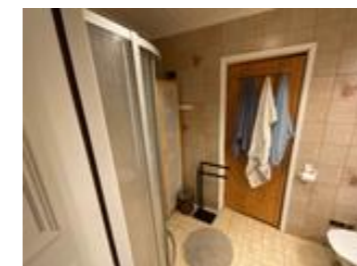
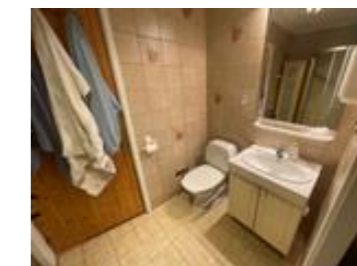
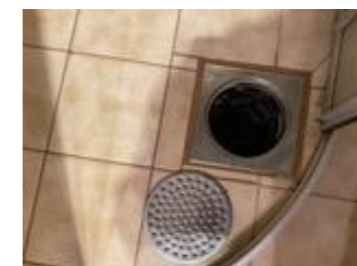
UNDERETASJE > BAD/WC

TO 4 Tilliggende konstruksjoner våtrom

Forskrift til avhendingsloven stiller krav om at man skal gjøre alternativt fuktsøk med egnet apparat/instrument. Den eneste alternative muligheten jeg har er overflatesøk. SINTEF (Byggedetaljer 474.531) beskriver at slike instrumenter kan benyttes til å indikere forskjeller i fuktinnhold i eller like under overflater, særlig på belegget og plater.

I dette badet er det fliser på overflater og overflatesøk er dårlig egnet, da apparatet søker 2-3 cm ned i overflaten. Om det hadde vært slik at det ble funnet fukt, for eksempel i en dusjone, kan ikke apparatet avgjøre om fukten sitter bak flisen (på riktig side av membranen), eller om den er bak membranen (feil side av membranen). Det er ikke gjort observasjoner i dusjonen (sprekker, riss etc) som tilsier unormal fukt.

Når boligen skifter eier, vil våtrommet ofte bli utsatt for en annen bruk enn tidligere. Dette kan føre til at svakheter i eldre konstruksjoner utvikler seg raskere. Risikoen for fuktskader øker betydelig når badet brukes hyppigere etter en lengre periode med begrenset bruk. Dette gjelder spesielt eldre våtrom hvor tettesjikt og konstruksjoner har passert sin forventede levetid.

Dette er et anslag basert på synlige forhold fra inspeksjon. Ved rehabilitering av våtrom vil det alltid være en viss usikkerhet knyttet til skjulte konstruksjoner. Kostnadene kan øke dersom det avdekkes større skadeomfang etter åpning av konstruksjonen, eller dersom det oppdages forhold som krever mer omfattende tiltak enn det som kan vurderes ved en visuell befarings.

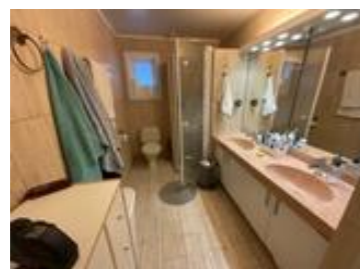
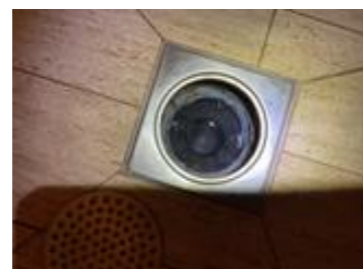
1. ETASJE > BAD/WC

Tilleggende konstruksjoner våtrom

Hulltaking er ikke foretatt da det allerede er påvist andre avvik i våtsonen.

Eier opplyser at det tidligere har vært lekkasje fra sluket i våtrommet med vannnedtrengning til trimrommet under. I forbindelse med dette ble deler av himlingen i underliggende rom åpnet før den senere ble lukket igjen. Opplysningene indikerer at konstruksjonen tidligere har vært utsatt for fuktbelastning.

Tidligere vannnedtrengning kan ha medført fuktpåvirkning i tillegg til konstruksjoner. Selv om himlingen i underliggende rom er lukket igjen, er det usikkerhet knyttet til tilstanden i skjulte konstruksjonsdeler.

Ved riving eller åpning av konstruksjonen i forbindelse med oppgradering må det påregnes at det kan avdekkes spor etter tidligere fuktbelastning eller skjulte skader som ikke er synlige ved en visuell befaring.
