GRANSTUBBEN 1

INNHALDSRIK FAMILIEBOLIG MED SENTRAL BELIGGENHET -
4sov/3bad - Garasje - Solrik terrasse og hage - Kort vei til ALT!

Adresse: Granstubben 1, 2020
SKEDSMOKORSET

Oppdragsnr.: 20000-1847

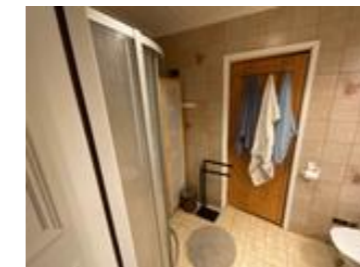
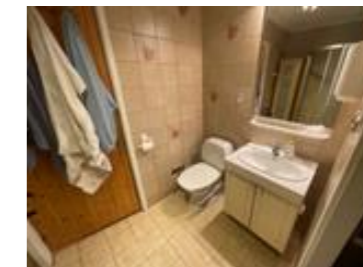
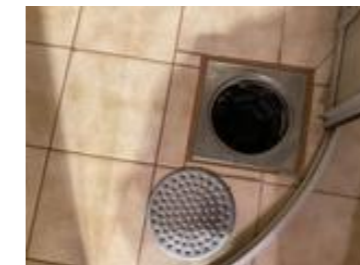
UNDERETASJE > BAD/WC

TO 4 Tilliggende konstruksjoner våtrom

Forskrift til avhendingsloven stiller krav om at man skal gjøre alternativt fuktsøk med egnet apparat/instrument. Den eneste alternative muligheten jeg har er overflatesøk. SINTEF (Byggdetaljer 474.531) beskriver at slike instrumenter kan benyttes til å indikere forskjeller i fuktinnhold i eller like under overflater, særlig på belegget og plater.

I dette badet er det fliser på overflater og overflatesøk er dårlig egnet, da apparatet søker 2-3 cm ned i overflaten. Om det hadde vært slik at det ble funnet fukt, for eksempel i en dusjone, kan ikke apparatet avgjøre om fukten sitter bak flisen (på riktig side av membranen), eller om den er bak membranen (feil side av membranen). Det er ikke gjort observasjoner i dusjonen (sprekker, riss etc) som tilsier unormal fukt.

Når boligen skifter eier, vil våtrommet ofte bli utsatt for en annen bruk enn tidligere. Dette kan føre til at svakheter i eldre konstruksjoner utvikler seg raskere. Risikoen for fuktskader øker betydelig når badet brukes hyppigere etter en lengre periode med begrenset bruk. Dette gjelder spesielt eldre våtrom hvor tettesjikt og konstruksjoner har passert sin forventede levetid.

Dette er et anslag basert på synlige forhold fra inspeksjon. Ved rehabilitering av våtrom vil det alltid være en viss usikkerhet knyttet til skjulte konstruksjoner. Kostnadene kan øke dersom det avdekkes større skadeomfang etter åpning av konstruksjonen, eller dersom det oppdages forhold som krever mer omfattende tiltak enn det som kan vurderes ved en visuell befaring.

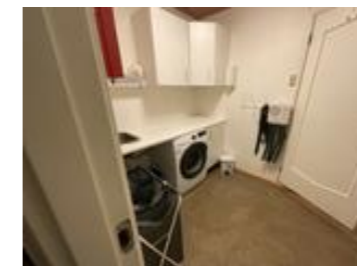
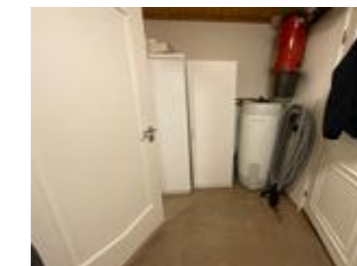
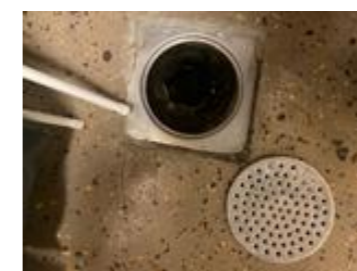
UNDERETASJE > VASKEROM

TG 1 Tilliggende konstruksjoner våtrom

Det ble utført indikative fuktsøk med overflateinstrument på våtrommets gulvbelegg og tapetserte vegger i våtsonene. SINTEF Byggforsk (474.531) angir at fuktindikatorer kan brukes til å finne forskjeller i fuktinnhold i eller like under et belegg, og at dette særlig er aktuelt ved sveisede belegg og lignende, hvor man har kontroll på materiallagene. Metoden gir en indikasjon på eventuelle fuktbelastede områder i belegget eller underliggende plate.

Det ble først tatt en referanseavlesning på et område et stykke unna sluket, der konstruksjonen antas å være tørr. Deretter ble det søkt inn mot mer fuktbelastede soner, som området ved sluket. Målingene viste ikke forskjeller i verdier, noe som indikerer at underlaget har samme fuktstatus nær sluket som i referanseområdet.

Overflatesøk på belegg gir likevel kun en indikasjon og kan ikke alene fastslå skadeomfang.

Når boligen skifter eier, vil våtrommet ofte bli utsatt for en annen bruk enn tidligere. Dette kan føre til at svakheter i eldre konstruksjoner utvikler seg raskere. Risikoen for fuktskader øker betydelig når badet brukes hyppigere etter en lengre periode med begrenset bruk. Dette gjelder spesielt eldre bad hvor tettesjikt og konstruksjoner har passert sin forventede levetid.

Dette er et anslag basert på synlige forhold fra inspeksjon. Ved rehabilitering av våtrom vil det alltid være en viss usikkerhet knyttet til skjulte konstruksjoner. Kostnadene kan øke dersom det avdekkes større skadeomfang etter åpning av konstruksjonen, eller dersom det oppdages forhold som krever mer omfattende tiltak enn det som kan vurderes ved en visuell befaring.

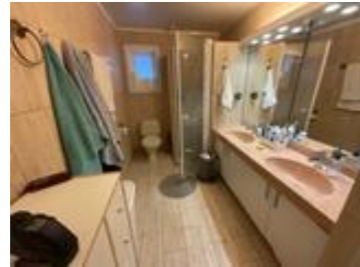
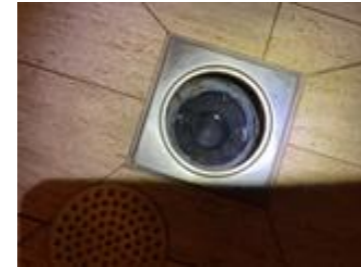
1. ETASJE > BAD/WC

Tilleggende konstruksjoner våtrom

Hulltaking er ikke foretatt da det allerede er påvist andre avvik i våtsonen.

Eier opplyser at det tidligere har vært lekkasje fra sluket i våtrommet med vannnedtrengning til trimrommet under. I forbindelse med dette ble deler av himlingen i underliggende rom åpnet før den senere ble lukket igjen. Opplysningene indikerer at konstruksjonen tidligere har vært utsatt for fuktbelastning.

Tidligere vannnedtrengning kan ha medført fuktpåvirkning i tillegg til konstruksjoner. Selv om himlingen i underliggende rom er lukket igjen, er det usikkerhet knyttet til tilstanden i skjulte konstruksjonsdeler.

Ved riving eller åpning av konstruksjonen i forbindelse med oppgradering må det påregnes at det kan avdekkes spor etter tidligere fuktbelastning eller skjulte skader som ikke er synlige ved en visuell befaring.

Når boligen skifter eier, vil våtrommet ofte bli utsatt for en annen bruk enn tidligere. Dette kan føre til at svakheter i eldre konstruksjoner utvikler seg raskere. Risikoen for fuktskader øker betydelig når badet brukes hyppigere etter en lengre periode med begrenset bruk. Dette gjelder spesielt eldre bad hvor tettesjikt og konstruksjoner har passert sin forventede levetid.

Dette er et anslag basert på synlige forhold fra inspeksjon. Ved rehabilitering av våtrom vil det alltid være en viss usikkerhet knyttet til skjulte konstruksjoner. Kostnadene kan øke dersom det avdekkes større skadeomfang etter åpning av konstruksjonen, eller dersom det oppdages forhold som krever mer omfattende tiltak enn det som kan vurderes ved en visuell befaring.

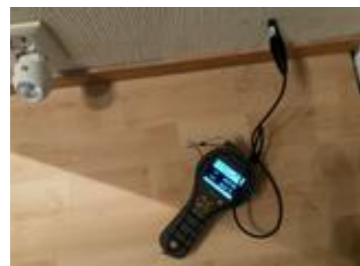
Måling av RH i hulrom viser akseptabelt nivå.

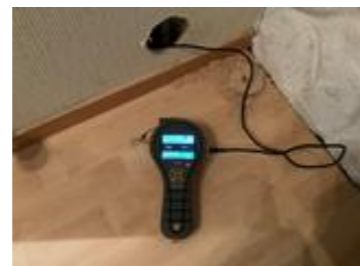
Måling med pigg i trevirke indikerer vektprosent i trevirke under 8%, som betyr at trevirket er tørt.
