NISSETUNET 12

Tilstandsrapport

Enebolig
 Nissetunet 12, 1461 LØRENSKOG
 LØRENSKOG kommune
 gnr. 100, bnr. 347

Befaringsdato: 27.04.2026 Rapportdato: 29.04.2026 Oppdragsnr.: 20000-1875 Eiendomsverdi ref nr: QC9403

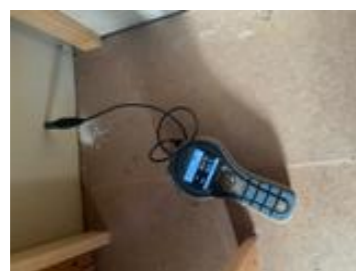
Måling av RH i hulrom viser akseptabelt nivå.

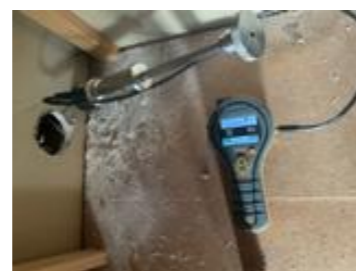
Måling med pigger i trevirke viser akseptabelt nivå.
