Velholdt enebolig  
med utleie og  
dobbelgarasje

SKUSETMARKA 3

Tilstandsrapporten er en teknisk gjennomgang av boligen og angir bla. eventuelle byggetekniske avvik, konsekvensen av disse, samt kostnadsoverslag på utbedring av avvik som er gitt TG3.

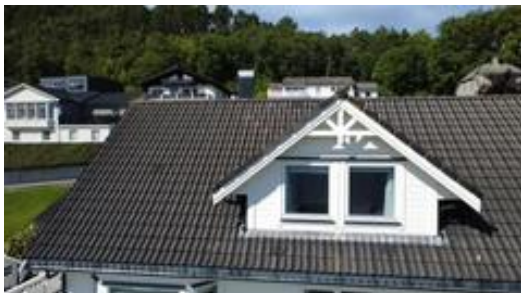
Taktekkingen er ca 29 år gammel.

Tekkingen har en del gjenværende levetid, normal levetid er ca 30 - 50 år.

Taket er tekket med betongstein

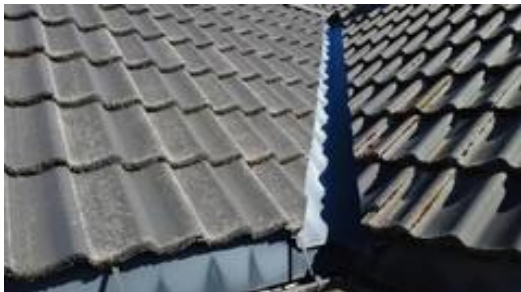
Taket er tekket med betongstein

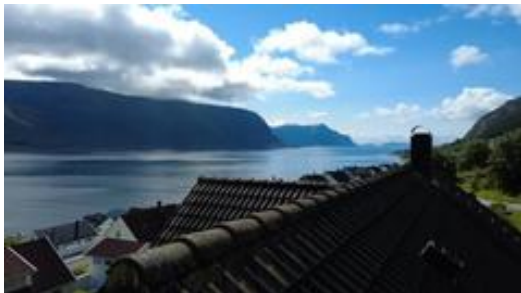
Taket er tekket med betongstein

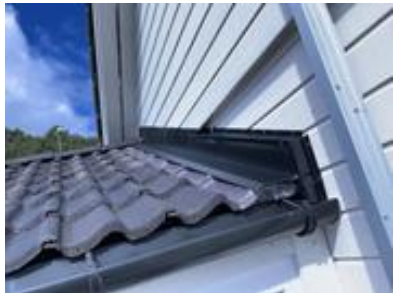
Beslaget er ført opp utenpå bordkledningen

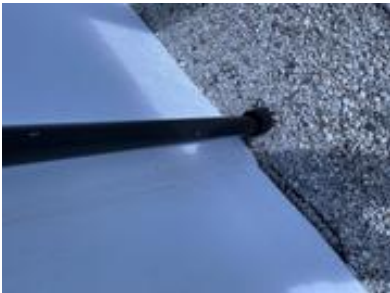
Takvannet ledes til rør i grunnen

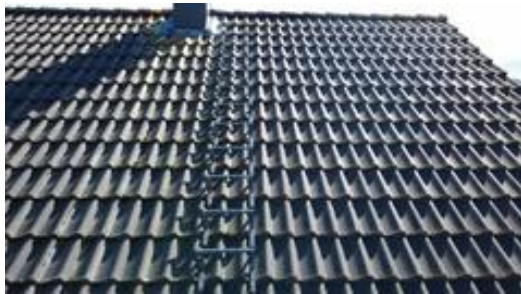
Fast monterte stigetrinn til pipen

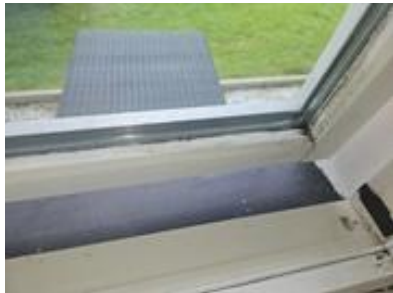
Kondensering på glassruter indikerer høy luftfuktighet, oftest grunnet utilstrekkelig ventilasjon.  
Dersom et vindu står mye åpent i luftstilling kan også dette føre til kondens på glassruten.

Sverte på vindusramme etter kondensering på glassruten

- Innvendig kondensering kan føre til fuktskader på vinduer og tilstøtende konstruksjon, samt indikere dårlig innneklima eller ventilasjon.
- Det bør gjøres tiltak for å bedre ventilering av rommet.
- Det anbefales å forbedre ventilasjon og innneklima, samt kontrollere vinduenes isolasjonsevne.

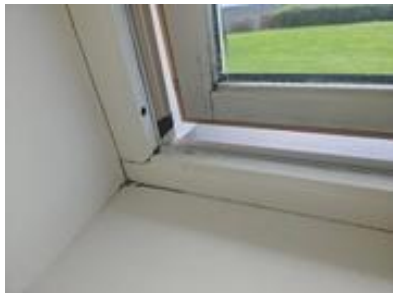
Sverte på vindusramme etter kondensering på glassruten

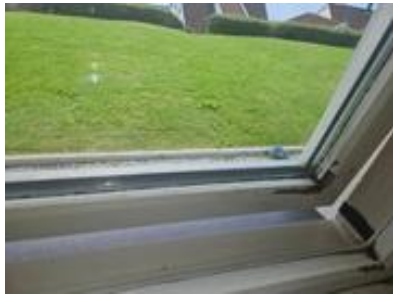
Sverte på vindusramme etter kondensering på glassruten

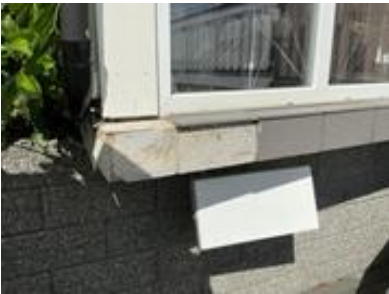
Løse fliser langs kanten av betongdekket foran hagestuen

- Et betongdekke uten tekking utgjør risiko for lekkasje. Betongdekket synes å være vannrett, men om det oppstår sprekker i betongen kan dette medføre utettheter.
- Løse fliser bør limes tilbake på plass.
- Det anbefales å montere rekkverk i henhold til gjeldende krav for høyde og utforming, for å sikre trygg bruk.
- Rekkverkhøyde må endres for å tilfredsstille dagens krav til sikkerhet.

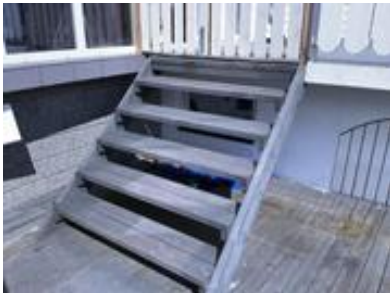
Det er ikke rekkverk langs de utvendige trappene.

Trapp av tre mellom terrasse og veranda

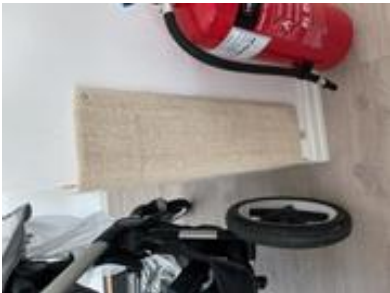
Montert "klørematte" for katt over kløremerker på tapeten i gangen

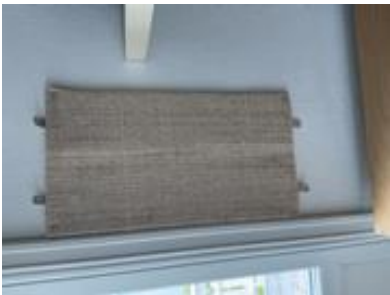
Montert "klørematte" for katt over kløremerker på tapeten på stuen
