ODDERUDVEIEN 80

Adresse: Odderudveien 80, 3089
HOLMESTRAND

Gnr./Bnr.: Gnr. 107, bnr. 3, i Holmestrand
kommune

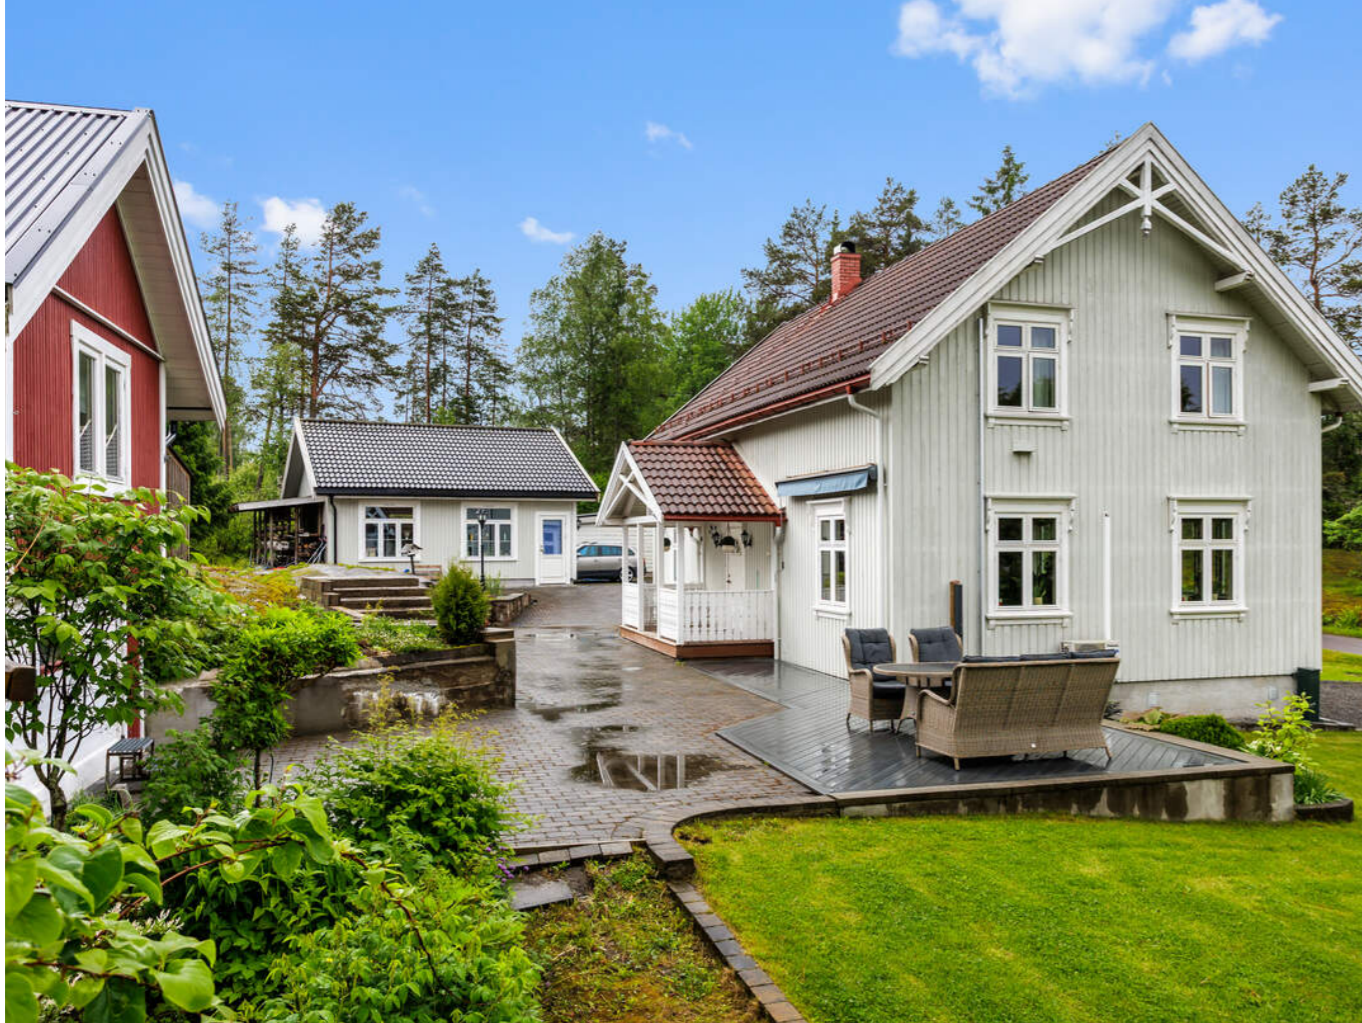
- Veggkonstruksjon: Det er ingen eller liten lufting i nedre kant av kledning mot grunnmur. Det er påvist spredte råteskader i bordkledningen. Kledningen har svertesopp. Det er varierende tilpasninger rundt vinduene. Stedvis er kledning/belisting avsluttet nær eller direkte mot beslag/vannbrett.

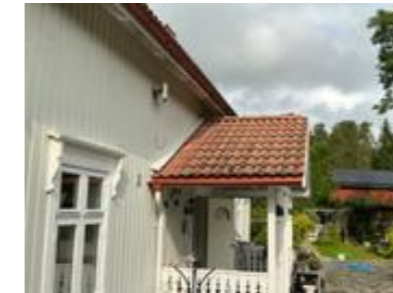
Veggkonstruksjon

Veggene har bindingsverkskonstruksjon fra byggeår. Fasade/kledning har stående bordkledning.

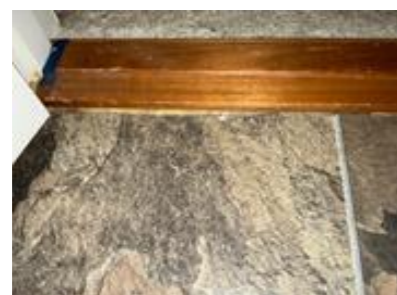
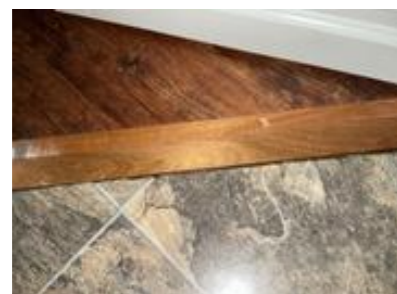
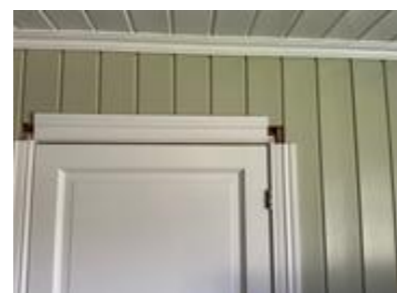
TG3 Etasjeskille/gulv mot grunn

Etasjeskillere er av trebjelkelag.

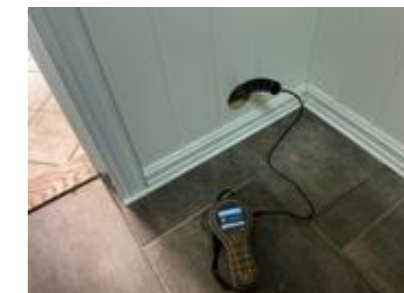
TG 0 Tilliggende konstruksjoner våtrom

Hulltaking er foretatt uten å påvise unormale forhold. Hulltaking er foretatt ved/i Gang. Fuktkvotemåling (vekt%) i konstruksjonen ble målt til under 6.

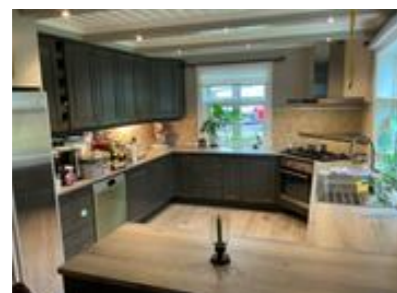
1. ETASJE > KJØKKEN

Kjøkkenet har innredning med profilerte fronter. Benkeplaten er av laminat. Det er kjøl/fryseskap, oppvaskmaskin, stekeovn og koketopp med 5 bluss til gass.
Gass har oppbevaring ute.

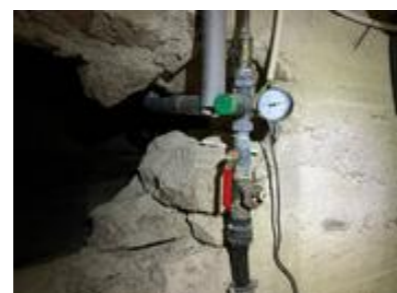
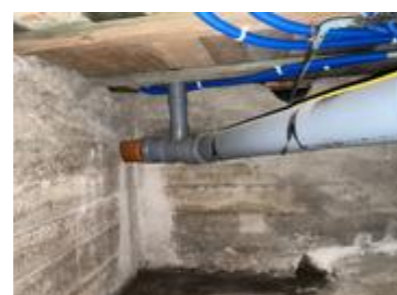
TG 2 Avløpsrør

Det er avløpsrør av plast.

- Det er ikke behov for utbedringstiltak siden anlegget fungerer i dag, men ut ifra alder kan skader plutselig oppstå på eldre anlegg.
- Eldre avløpsrør har blant annet større sannsynlighet for lekkasjer, noe som kan føre til omfattende og kostbare vannskader i boliger.
- Skal avviket lukkes må løsning på lufting av kloakk dokumenteres/fremvises.

Anlegget fungerer i dag, men ut ifra alder kan skader plutselig oppstå på eldre anlegg.

Avløpsrør i krypkjeller bør isoleres for å redusere risikoen for frostskaider og kondens, som kan føre til lekkasjer eller fuktskader.
