Innbydende 4-roms leilighet  
med nyere kjøkken & 2 bad -  
Sentralt på Skjetten

NORDBYVEIEN 217

# Tilstandsrapport

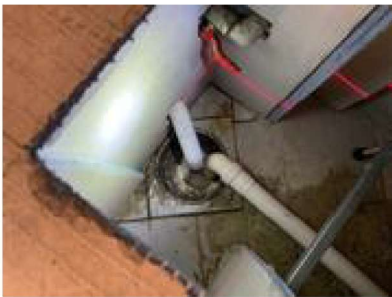
- Bad 2 - Sluk, membran og tettesjikt: Sluk har begrenset mulighet for inspeksjon og rengjøring.  
- Bad 2 - sanitærutstyr og innredning: Det er ikke påvist tilfredsstillende løsning for å synliggjøre lekkasje fra innebygget sisterner. Det er påvist skader på innredning. Det er manglende tilkomst og ventiler under innmurt badekar.

Det bør gjøres enklere tilgang for normal og periodisk kontroll og rens av sluket. Konsekvensen av å ikke få renset ett sluk er oppstuvninger fordi vannet ikke ledes vekk. Dette kan føre til lekkasjer med å følgende skader.

Sluket renses bør også renses. Slukets oppgave i et våtrom er å lede bruksvann og eventuelt lekkasjevann kontrollert ut av rommet og til avløpssystemet. Når man ikke renses sluk hyppig, vil vann ledes dårligere ut av rommet. Man kan blandt annet få økt vannstand i sluket som øker belastningen på membran og klemring. Dette kan med tid og stunder føre til lekkasje til tilstødene bygningsdeler eller seksjoner. Det anbefales å renses sluket, og det anbefales generelt at dette gjøres 2-3 ganger pr år, minimum.
