Innholdsrikt boligbygg med  
flere boenheter Oppgradert i perioden 2003 –  
2011. Kort vei til sentrum.

KJØPMANNSGATA 26

**Adresse:** Kjøpmannsgata 26, 6005  
ÅLESUND

**Gnr./Bnr.:** Gnr. 200, bnr. 292, i Ålesund  
kommune

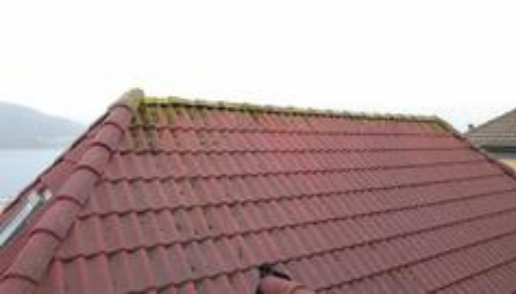
Takside nord. Litt mose ved langs og ved mønet

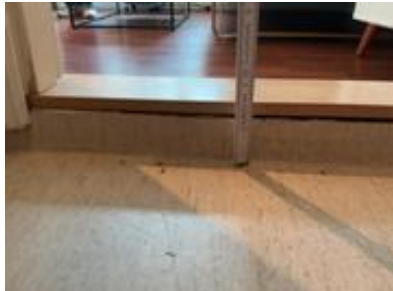
Det er en oppkant foran døren for å hindre vann fra å renne ut fra badet

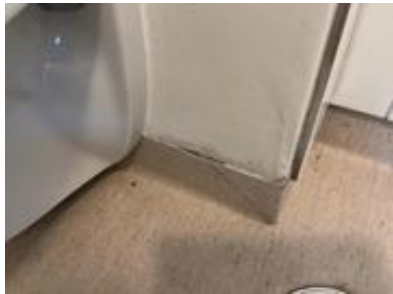
Utetthet i overgang gulvbelegg / vegg. Utenfor dusjen.

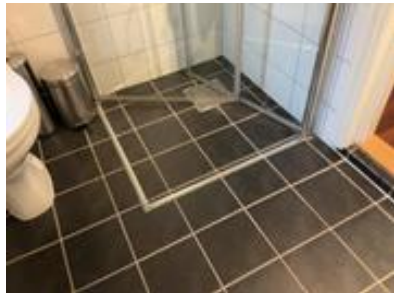
- Et bad med manglende/reduert fall til sluk blir mindre funksjonelt og sikkert for brukeren. Dette kan medføre stående vann på gulvet, vann som ikke ledes effektivt til sluket, økt risiko for at vann renner ut av rommet og redusert sklisikkerhet på gulvet.

Gulvet har litt fall til sluk, men ikke tilstrekkelig fall iht gjeldende regelverk.  
Det er limt en tettelist rundt dusjnisen for å hindre vann fra å renne utover gulvet.

Badet fungerer til tross for lite fall, det er montert en tettelist rundt dusjnisen.

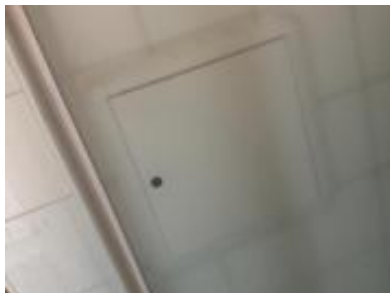
Fordelingsskap 1 etg øst. Vanskelig å åpne, bak dusjkabinettet
