# PROAKTIV

Innholdsrik og smakfull  
kjedet bolig med  
eksklusiv standard

GUDRUNS GATE 5A

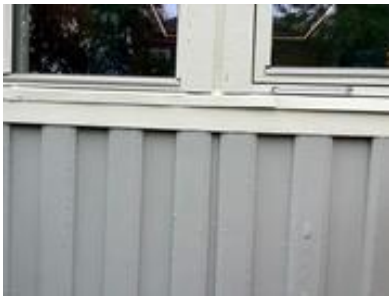
| Bygningsdeler med TG2 | |
|---|---|
| Yttervegg og fasade | Tilstandsgrad 2 er satt med bakgrunn i stedvis slitasje/sprekker i kledningen i tillegg til ingen eller liten lufting i nedre kant av kledning. |

Eksempel på stedvis blæring i maling.

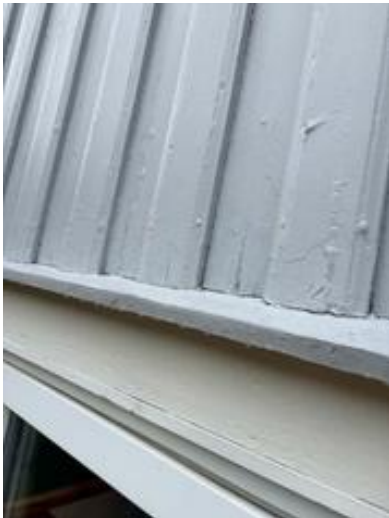
Eksempel på stedvis værslitt/oppsprukket panel.

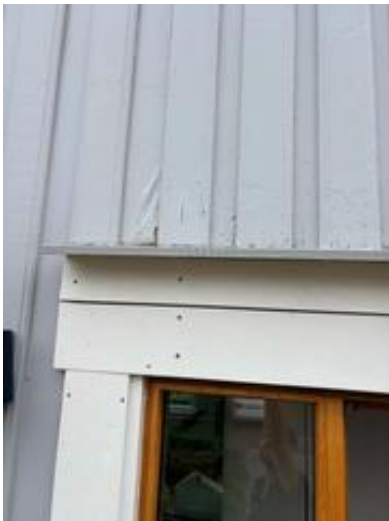
Eksempel på stedvis værslitt/oppsprukket panel og blæring i maling.

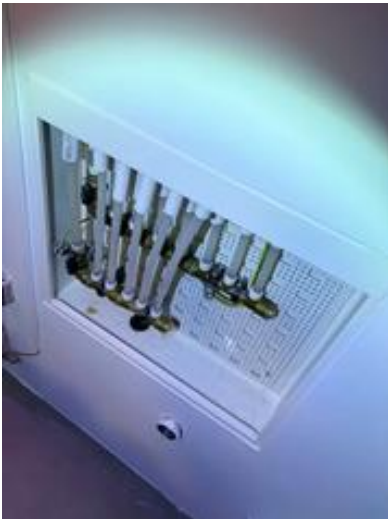
Avrenning fra rørfordelingsskap i kjeller ledes til rom uten sluk.
