**Adresse:** Skarhaugvegen 8, 5545  
VORMEDAL

Enebolig  
Skarhaugvegen 8, 5545 VORMEDAL  
KARMØY kommune  
gnr. 147, bnr. 113

Befaringsdato: 02.09.2026  
Rapportdato: 11.09.2026  
Oppdragsnr.: 22507-20439  
Referansenummer: JZ3833  
Foretak: 3 TAKST AS  
Takstingeniør: Lars Milje  
Vår ref: Lars Milje

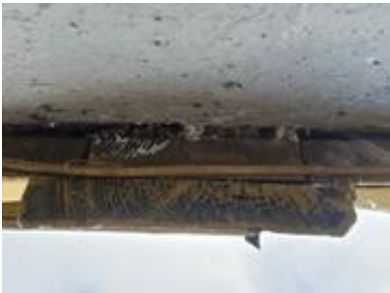
- Det er påvist spredte råteskader i den stående bordkledningen.
- Det er ingen eller liten lufting i nedre kant av kledning mot grunnmur.

Ingen/liten lufting i nedre kant av konstruksjon.

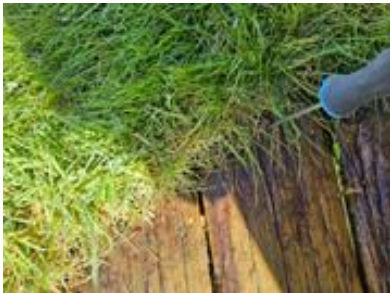
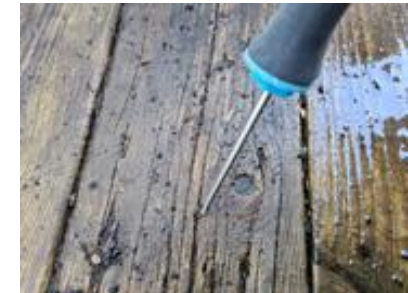
- Værslitt og oppsprukket trevirke gir økt fuktopptak og kan over tid føre til nedbrytning og redusert levetid på terrassebordene. Det anbefales rengjøring og overflatebehandling av terrasse for å begrense videre nedbrytning. Skadede terrassebord bør skiftes.

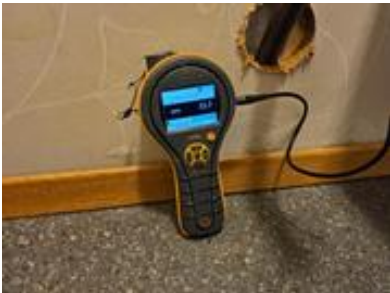
Fuktmåling ved hulltaking er foretatt i vegg mellom bad og toalettrom, uten å påvise unormale forhold. Måleresultatet var 11,7% som ansees som tørt. Hulltaking er gjort som en stikkprøve og er ikke en garanti for at det ikke er fukt andre steder

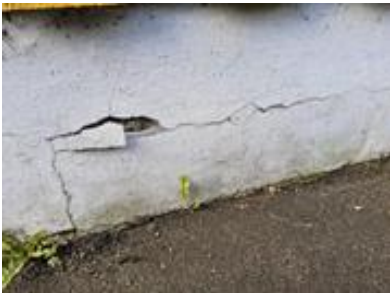
- Sprekkdannelser kan medføre inntrengning av vann og fukt, samt ytterligere nedbrytning av puss og underliggende konstruksjon over tid. Sprekkene bør utbedres og overflatebehandles for å hindre fuktinntrenging. Det anbefales å overvåke om sprekkenes utvikler seg over tid, og ved tegn til økning i omfang bør fagkyndig engasjeres for nærmere vurdering av årsak og behov for tiltak.
