Hele tomannsboligen  
selges | 2 boligdeler &  
5 soverom

LOSBYVEIEN 88

**Adresse:** Losbyveien 88, 1475  
FINSTADJORDET

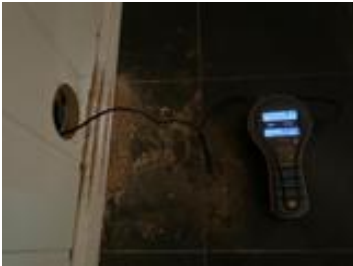
Måling av RH i hulrom viser akseptabelt nivå.

Måling med pigg i trevirke indikerer vektprosent i trevirke under 8%, som betyr at trevirket er tørt

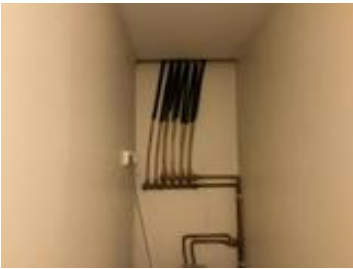
- Ifølge den tekniske godkjenningen for produktet, må rørkursene merkes i fordeler skapet med lengde og hvor de leverer vann.

Ved eventuelt utbedringer, skifte eller annet vedlikeholdsarbeid på røranlegget, vil det bli nødvendig mye jobbe med søk når kursene ikke er merket med lengde og hvor de leder vann.
