GAUSELVÅGEN 64B OG C

Sjelden mulighet - Attraktiv enebolig med tilhørende naust, brygge, hybelleilighet, garasje og egen strandlinje

Adresse: Gauselvågen 64B og C, 4032 STAVANGER

Gnr./Bnr.: Gnr. 14, bnr. 828, i Stavanger kommune

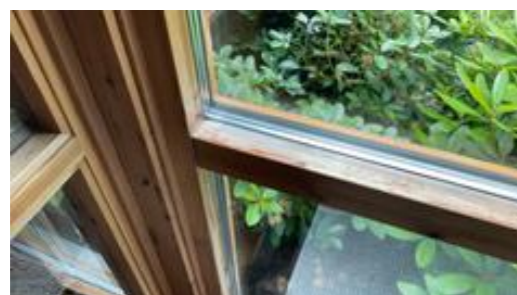
Avflassing/kondensmerker på innside ramme/karm.

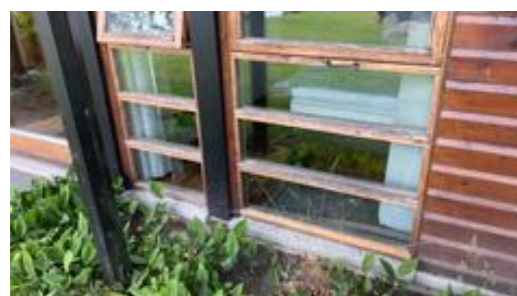
Enkelte værslitte ute på ramme/karm.

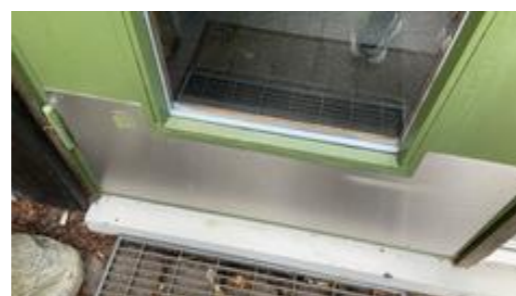
Værslitte deler på ytterdør.

Ytterdører vedlikeholdes etter behov.

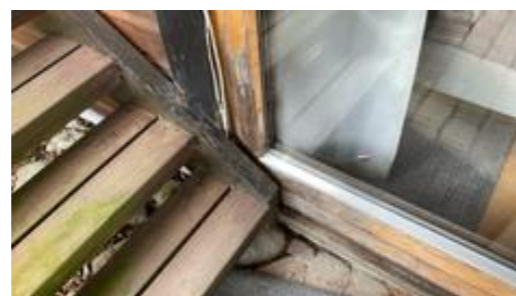
Værslitt skyvedør i underetasje.

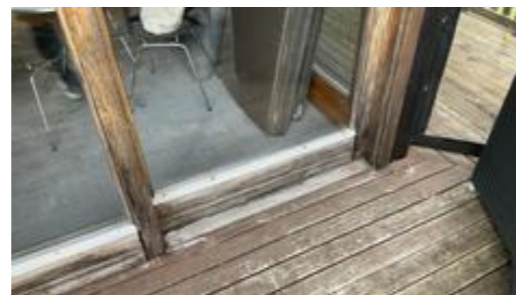
Værslitt skyvedør i innglasset balkong

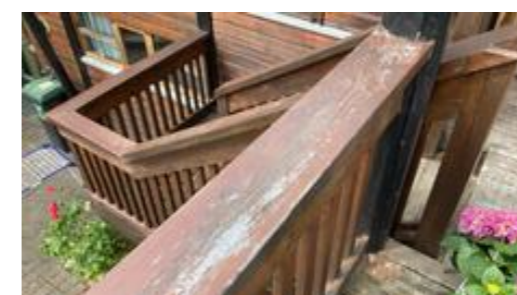
TG 2 Balkonger, terrasser og rom under balkonger

Værslitte overflater på rekkverk/rekke.

Overflater balkong vedlikeholdes, etablere avstand mellom søylar under balkong og underlaget/fundamentet.

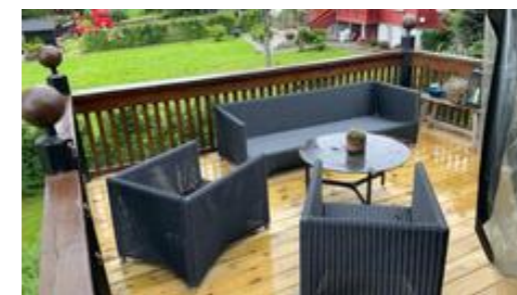
Balkong fra 1 etg/stue.

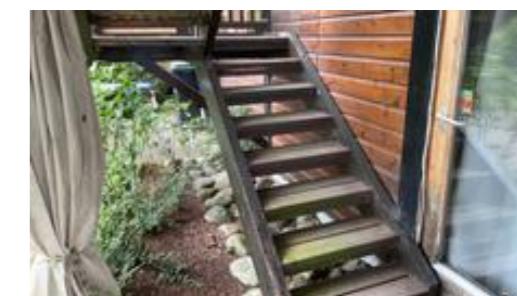
TG 3 Utvendige trapper

Ikke montert rekkverk på deler av trapp.

Overflater vedlikeholdes, montere rekkverk/fallsikring hvor nivåforskjellen er over 50 cm.

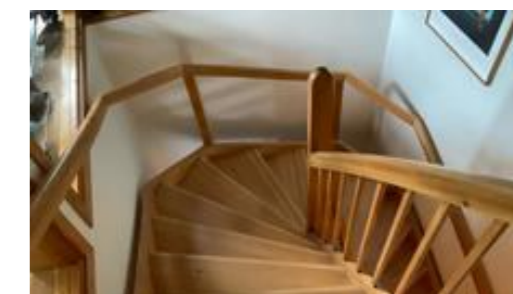
Åpninger i rekkverket er såpass store at det ut ifra sikkerhetsmessige forhold anbefales å lage mindre åpninger, vurdere å barne/fallsikre rekkverk på loft som er for lavt.

Trapp inne, store åpninger i rekkverket.

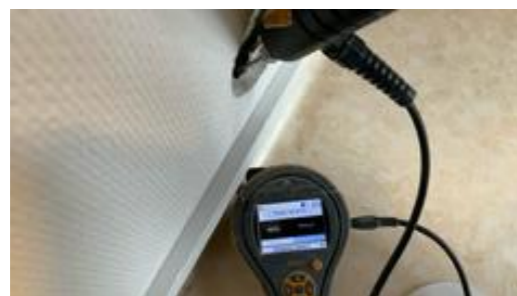
Hulltatt/fuktsøkt i vegg på vaskerommet uten unormale forhold.

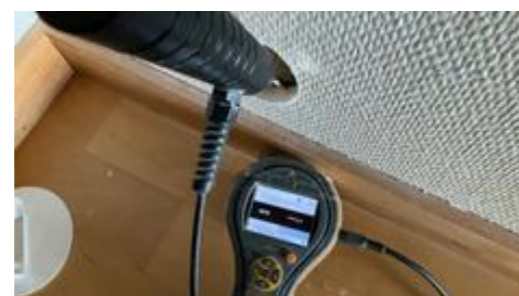
Hulltatt/fuktsøkt i vegg uten unormale forhold.

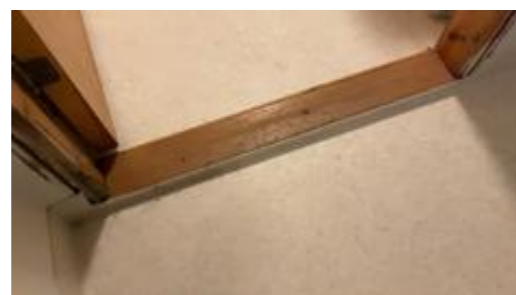
Det er påvist avvik i fallforhold til sluk i forhold til krav i forskrift på byggetidspunktet, gulvet er ikke etablert med fall, lokalt fall omkring sluk. Terskeloppbrett på dør er ikke beskyttet mot nedtråkk, ingen mansjett/oppbrett på rørstammen som går ned i gulv.

Ingen beskyttelse på terskeloppbrett.

Montere terskellist/beskyttelse på terskeloppbrett vinylbelegg samt mansjett/oppbrett på rørgjennomføringen i gulv.

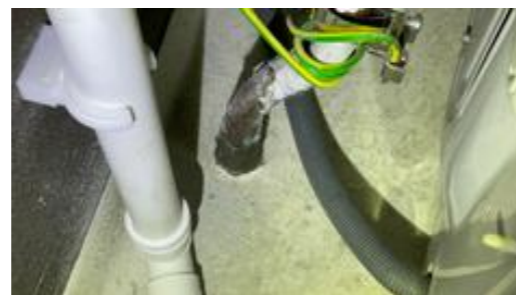
Ingen mansjett/oppbrett på rørstammen.

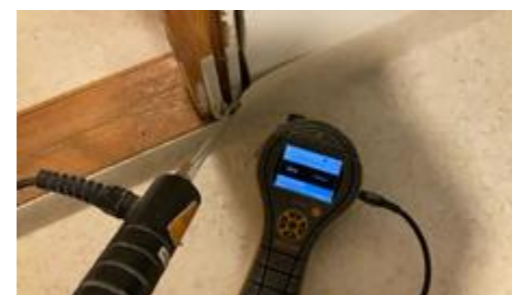
Fuktsøkt i skillevegg mot vaskerommet uten unormale forhold.

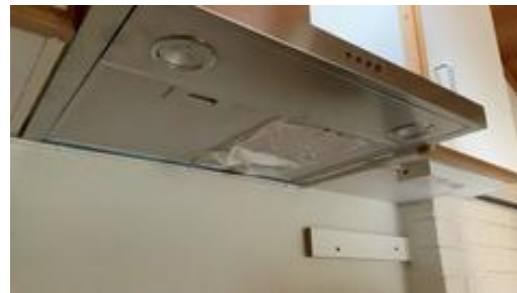
Ventilator funksjonstestet med papir.
