GAUSELVÅGEN 64B OG C

Sjelden mulighet - Attraktiv enebolig med tilhørende naust, brygge, hybelleilighet, garasje og egen strandlinje

Adresse: Gauselvågen 64B og C, 4032 STAVANGER

Gnr./Bnr.: Gnr. 14, bnr. 828, i Stavanger kommune

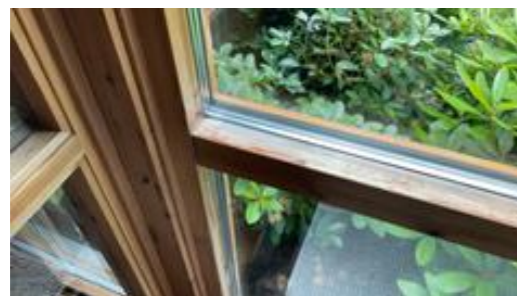
Avflassing/kondensmerker på innside ramme/karm.

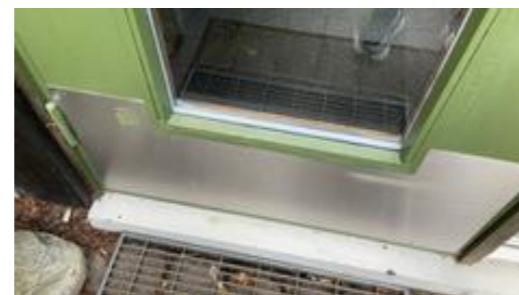
Værslitte deler på ytterdør.

Ytterdører vedlikeholdes etter behov.

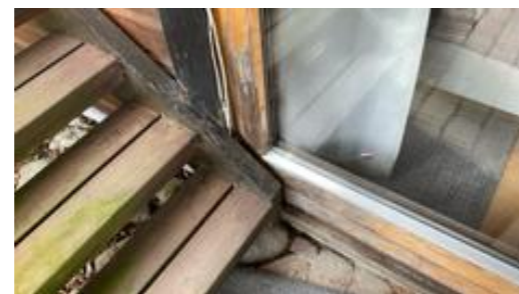
Værslitt skyvedør i underetasje.

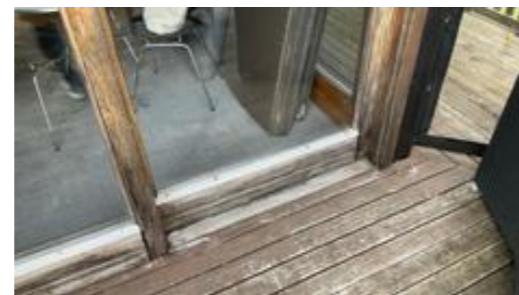
Værslitt skyvedør i innglasset balkong

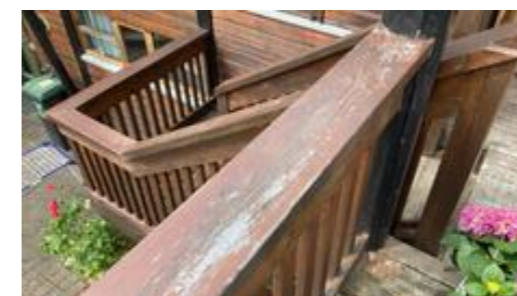
Værslitte overflater på rekkverk/rekke.

Overflater balkong vedlikeholdes, etablere avstand mellom søylar under balkong og underlaget/fundamentet.

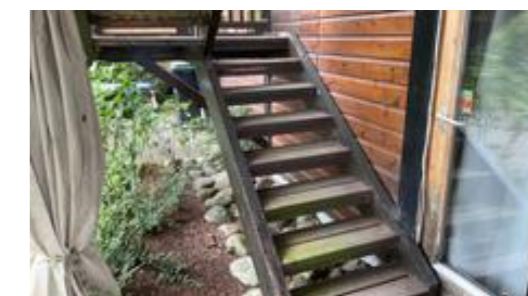
Ikke montert rekkverk på deler av trapp.

Overflater vedlikeholdes, montere rekkverk/fallsikring hvor nivåforskjellen er over 50 cm.

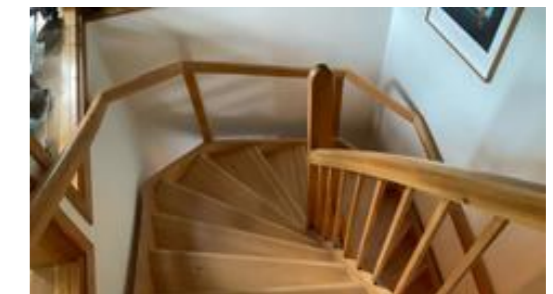
Trapp inne, store åpninger i rekkverket.

Åpninger i rekkverket er såpass store at det ut ifra sikkerhetsmessige forhold anbefales å lage mindre åpninger, vurdere å barne/fallsikre rekkverk på loft som er for lavt.

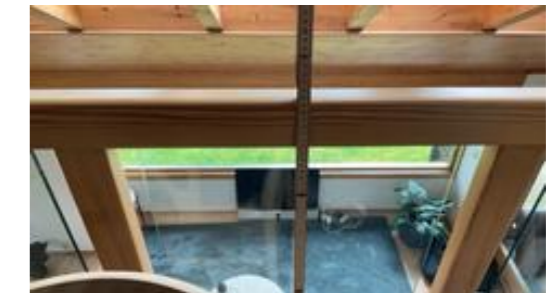
avere rekkverk enn 90 cm på loft/hems.

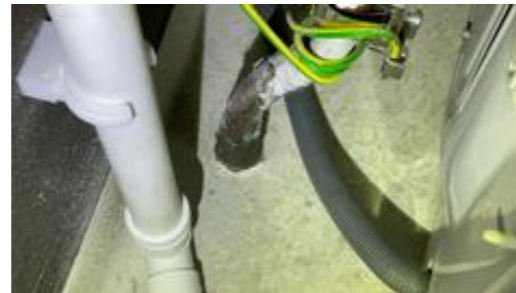
Det er påvist avvik i fallforhold til sluk i forhold til krav i forskrift på byggetidspunktet, gulvet er ikke etablert med fall, lokalt fall omkring sluk. Terskeloppbrett på dør er ikke beskyttet mot nedtråkk, ingen mansjett/oppbrett på rørstammen som går ned i gulv.

Ingen mansjett/oppbrett på rørstammen.

Montere terskellist/beskyttelse på terskeloppbrett vinylbelegg samt mansjett/oppbrett på rørgjennomføringen i gulv.

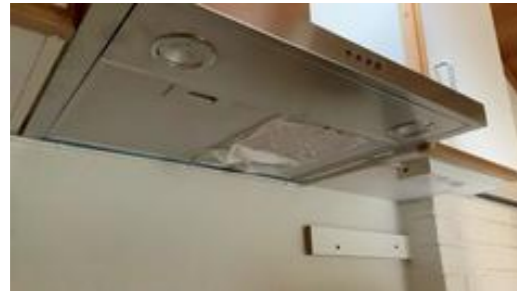
Ventilator funksjonstestet med papir.
