Tilstandsrapport

📍 Midthallet 8, 4018 STAVANGER

Befaringsdato: 13.03.2026

Rapportdato: 17.03.2026

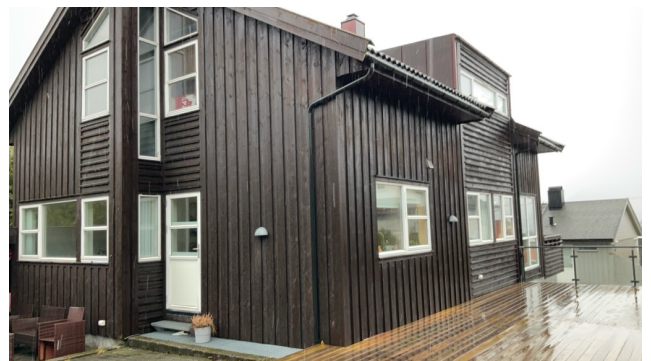
Bindingsverkkonstruksjon med stående bordkledning fra byggeår. fasader/bygningsdeler er godt behandlet og vedlikeholdt uten observasjoner på spesielle værslitasjer. Tilfeldig valgte steder med synlig museband/sperre under nedre del av bordkledningen.

Stående bordkledning.

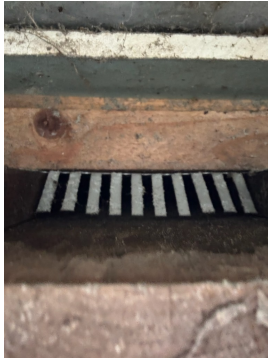
Synlig museband/sperre tilfeldig valgte steder.

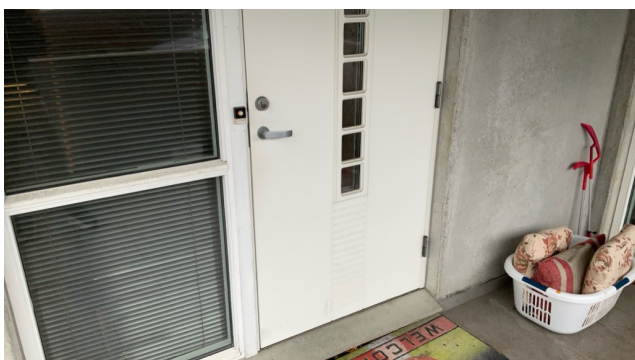
Fabrikkmalt hovedytterdør fra byggeår, denne er funnet i orden, god funksjon.

Hovedytterdør.

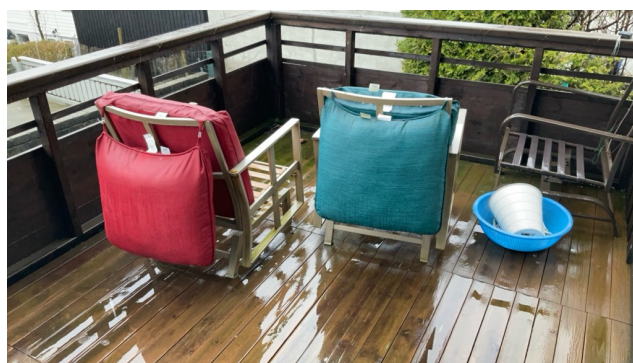
Balkong fra stue i 1 etg tekket med protan.

Overflater vedlikeholdes etter behov.

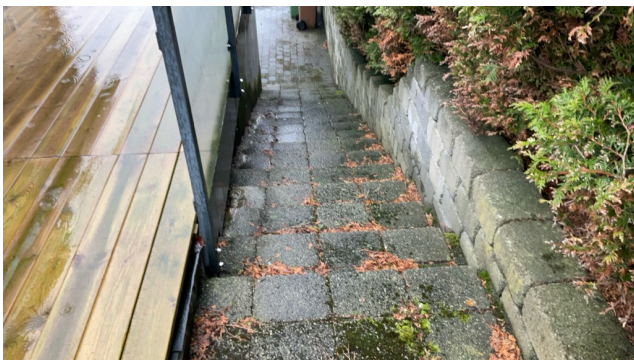
Utvendig trapp i murblokker. Overflater er funnet i orden. Se forøvrig under pkt "Helse, miljø og sikkerhet"

Trapp ned ved siden av garasje.

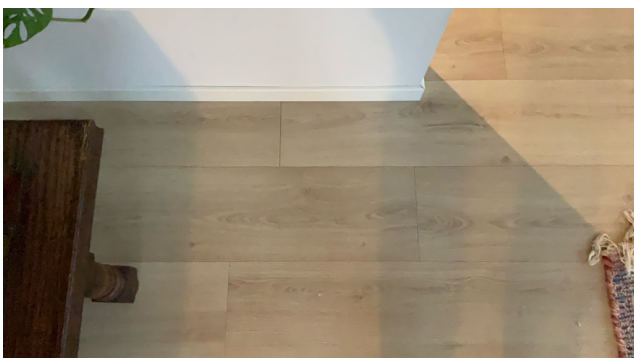
Fliser og laminat på gulv, malte vegger og tak. Overflater med forskjellig alder, fra byggeår og i 1 etg stue/kjøkken, soverom og i 2 etg fra ca 2022. Disse er funnet i orden uten mangler/skader.

Laminat/Pergo på gulv.

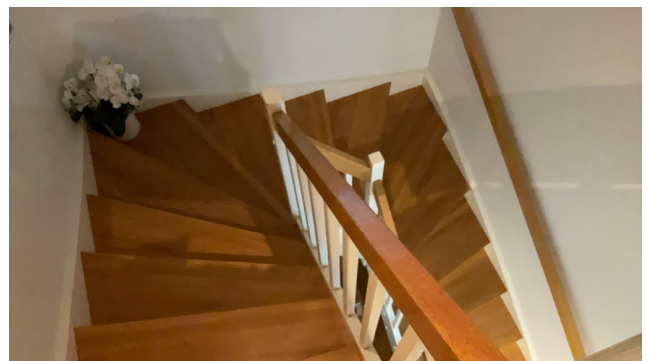
Fabrikkmalte trapp inne med eiketrinn og rekker. Overflater er funnet i orden uten mangler/skader utover normale brukslitasjer.

Trapp inne.

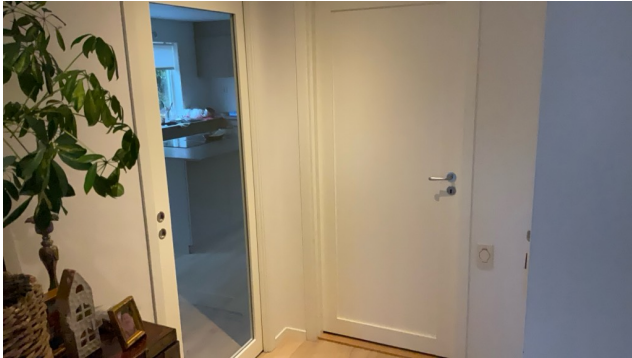
Fabrikkmalte fyllingsdører fra byggeår, disse er funnet i orden, tilfeldig valgte med normal åpne/lukkefunksjon.

Innerdører med fyllinger.

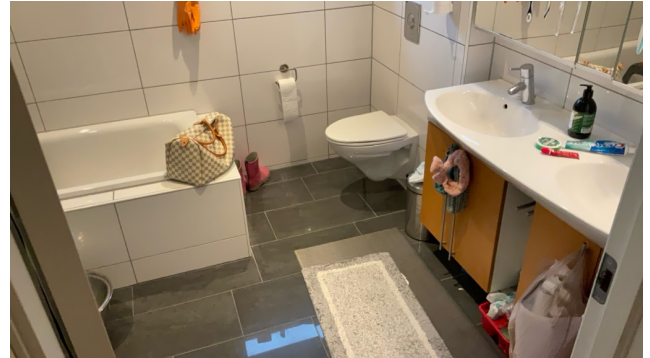
Bad i 2 etg iflg eier fra byggeår, ikke dokumentert utførelse/materialbruk. Fliser på gulv og vegger, malt tak, seksjon med hel servant, vegghengt toalett med skjult sistene, innfliset badekar, buede glassdører i dusj med sluk på gulv. Ventil på vegg.

Bad i 2 etg.

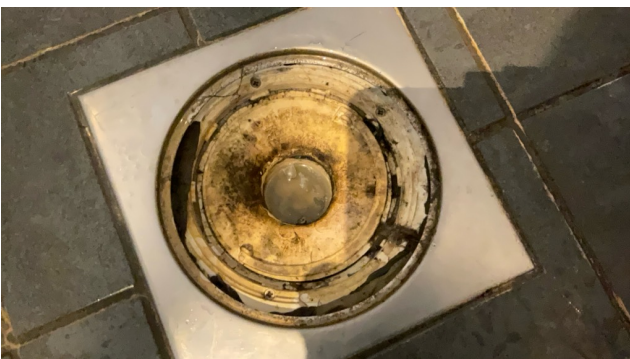
Sluk i dusj

Ingen umiddelbare tiltak er nødvendige men det er viktig å merke seg at levetiden til en membran varierer basert på kvalitet, installasjon og bruk. Eldre membraner kan bli sprø og sprekke opp, noe som fører til at de mister sin vanntettende funksjon.

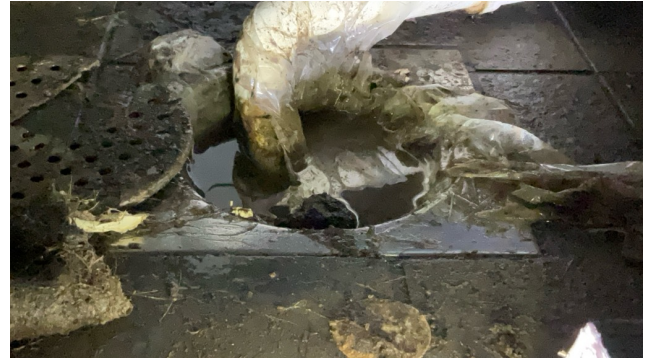
Sluk under badekar.

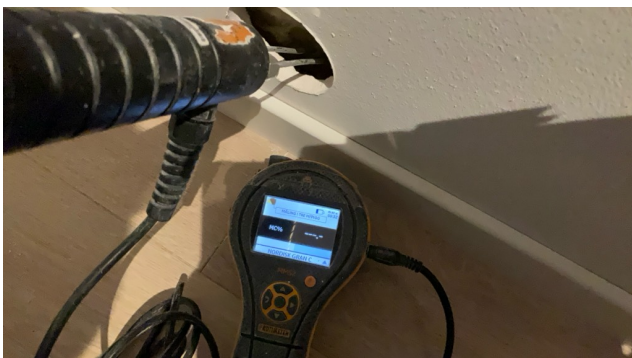
Hulltatt/fuktsøkt i vegg i trapperommet mot bad/dusjnisen uten unormale forhold.

Fuktsøkt uten unormale forhold.

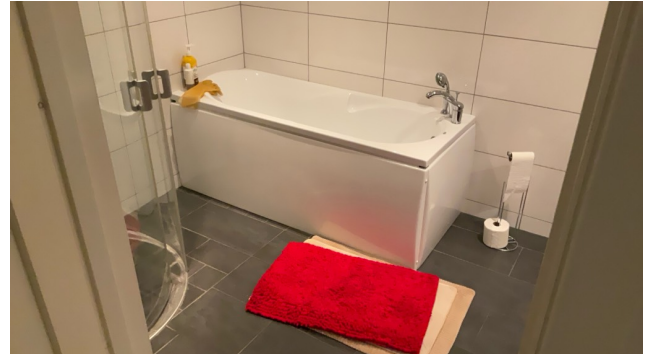
Bad i underetasje fra byggeår, ikke dokumentert utførelse/materialbruk. Fliser på gulv og vegger, malt tak, seksjon med hel servant, vegghengt toalett med skjult systerne, badekar, buede glassdører i dusj med profil og sluk på gulv. Ventil i tak.

Bad i underetasje.

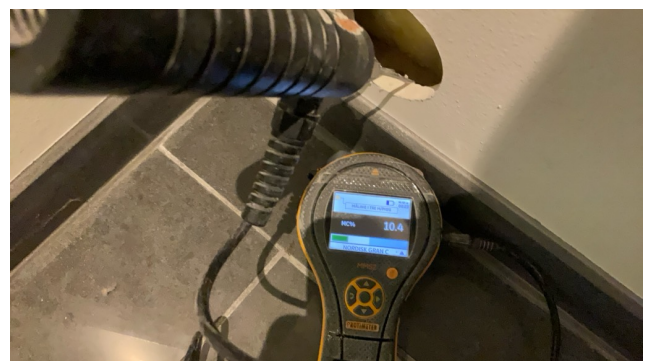
Hulltatt/fuktsøkt i vegg gang mot bad/dusjnisen uten unormale forhold.

Fuktsøkt uten unormale forhold.

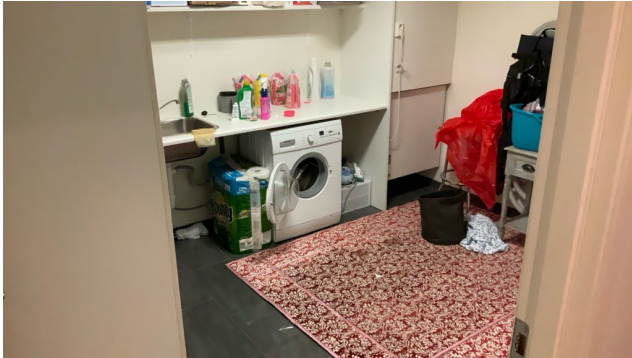
Vaskerom iflg eier fra byggeår, ikke dokumentert utførelse/materialbruk. Fliser på gulv med varmekabel, sokkelflis og malte vegger og tak. Benk med utslagsvask og opplegg for vaskemaskin, motor for ventilasjon.

Vaskerom.

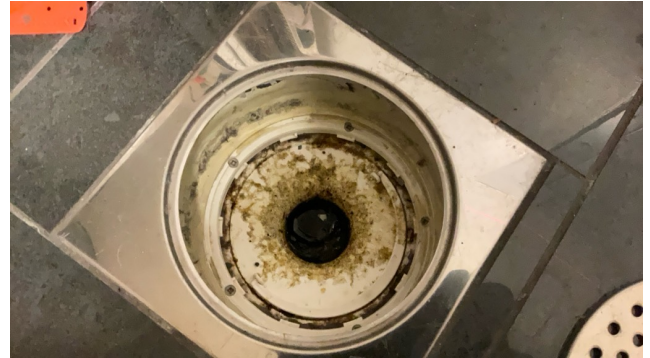
Sluk i gulv.

Ingen umiddelbare tiltak er nødvendige men det er viktig å merke seg at levetiden til en membran varierer basert på kvalitet, installasjon og bruk. Eldre membraner kan bli sprø og sprekke opp, noe som fører til at de mister sin vanntettende funksjon.

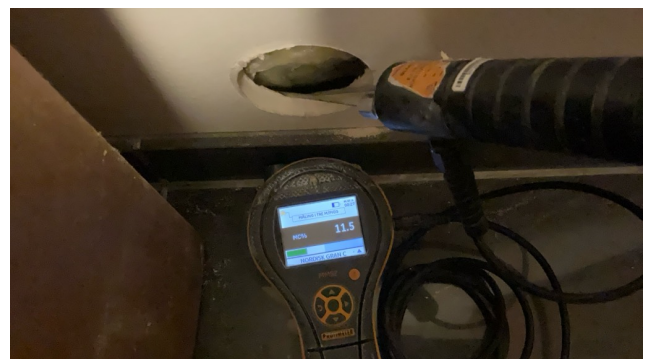
Hulltatt/fuktsøkt i vegg på bod mot vaskerom uten unormale forhold.

Fuktsøkt uten unormale forhold.

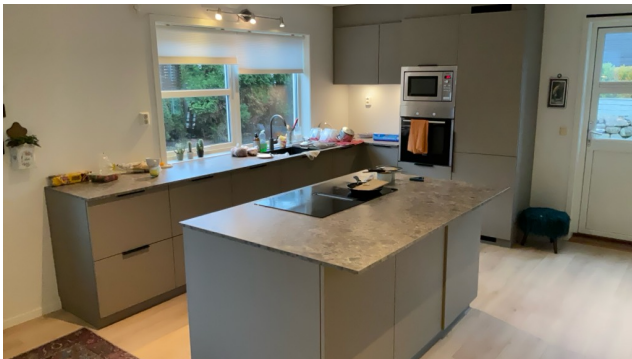
Kjøkkeninnredning.

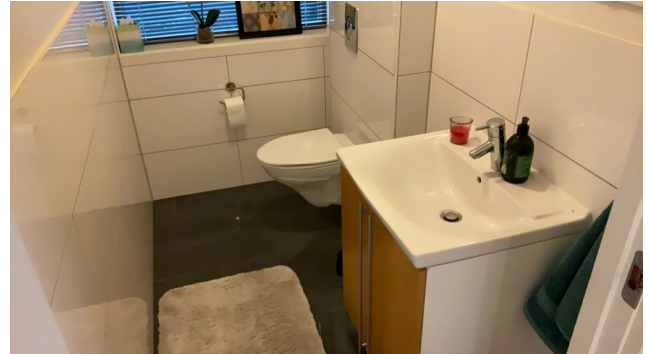
Toalettrom

Ved implementering av innebygget sisterner var det ikke krav om lekkasjesikring, konstruksjonen bør jevnlig observeres. Uten dreneringsløsning/lekkasjesikring kan lekkasjer pågå over lang tid uten å bli oppdaget.

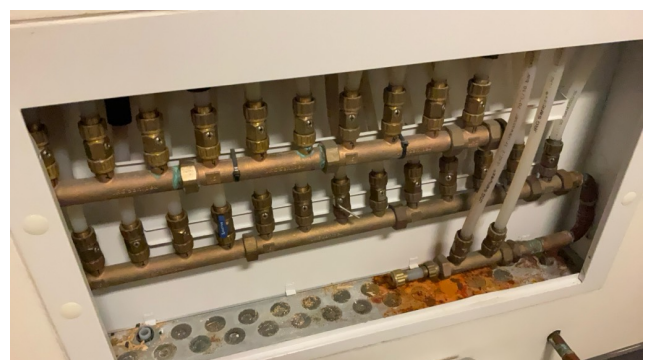
Vannledninger av plast, rør i rør fra byggeår.

Vannledninger av plast

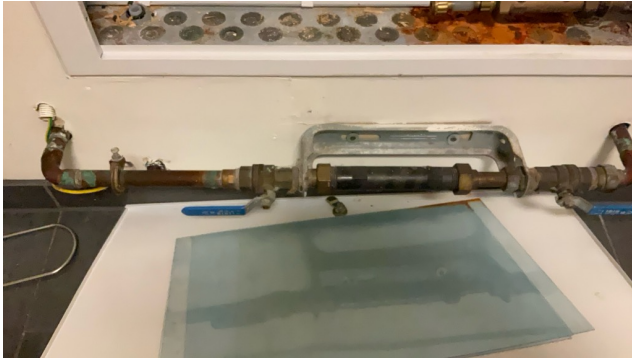
Stengekran på vann.

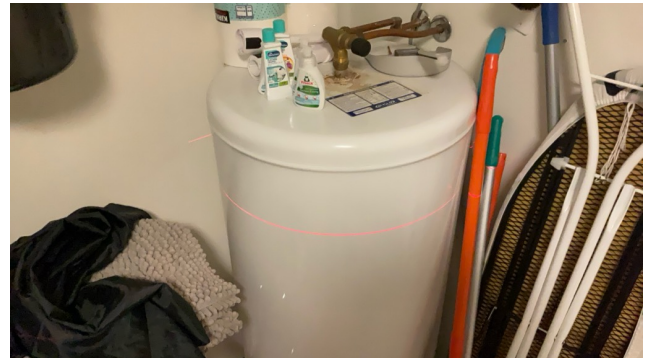
Varmtvannsbereder.

Det er ikke behov for utbedringstiltak siden tanken fungerer i dag, men ut ifra alder kan skader plutselig oppstå på eldre tanker.

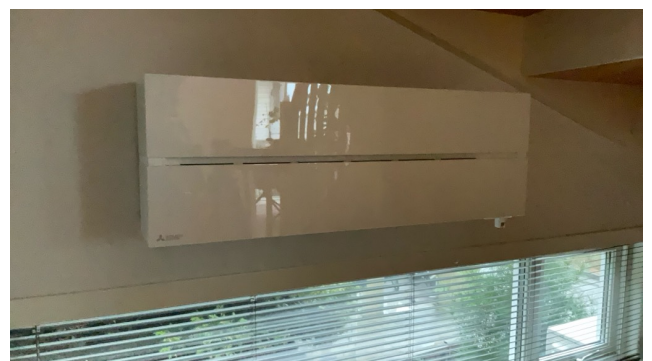
Varmepumpe fra 2022.

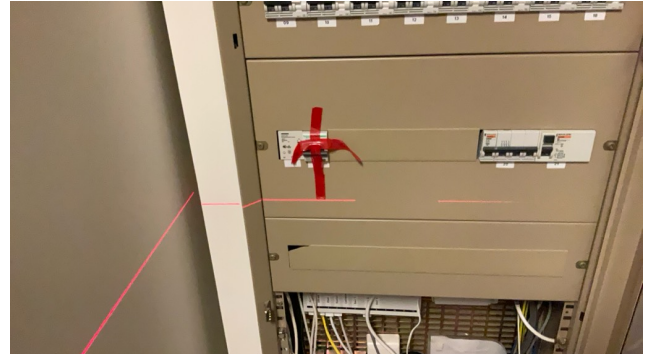
El skap.

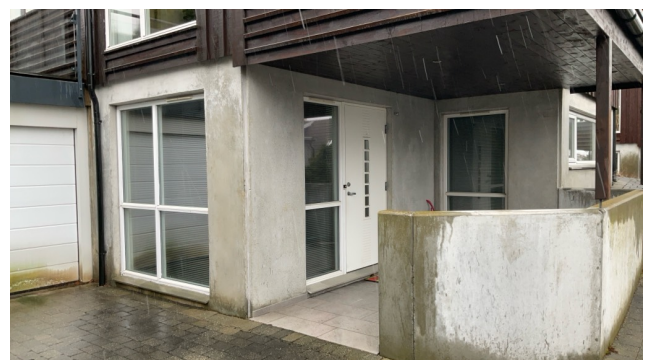
Grunnmur av betongelementer fra byggeår. Sett på overflater synes ingen sprekker/setninger.

Betongelementer som grunnmur.

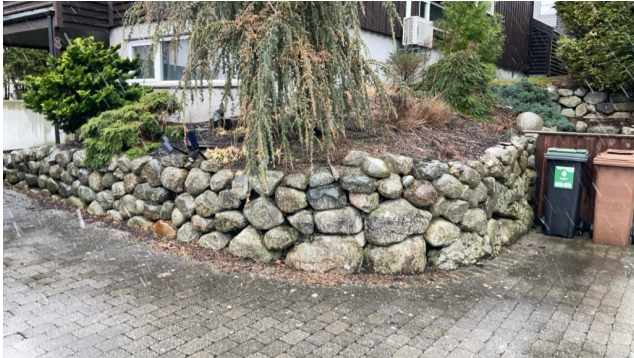
Forstøtningsmurer av naturstein. Overflater uten mangler/skader. se forøvrig under pkt "Helse, miljø og sikkerhet"

Forstøttningsmurer.
