## Flott fjellhytte m/3 soverom

HYTTE HUNNEDALEN

**Adresse:** Hytte Hunnedalen, 4335 DIRDAL

Befaringsdato: 10.08.2026

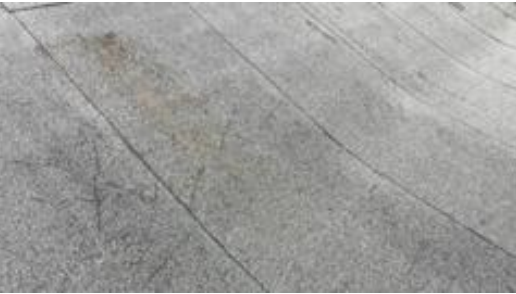
Synlig mekanisk påvirkning som kan være fra snømåking.

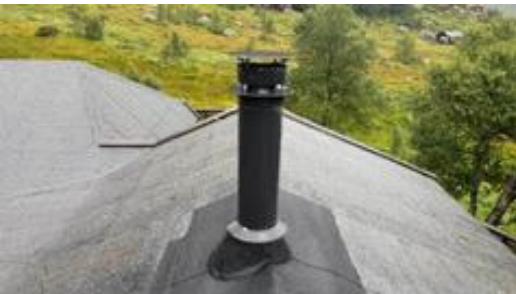
Pipe med tilhørende tekking kan være fra 2013.
